UTVÄRDERING AV MÖJLIGA SCENARIER  
GARVERIET, MALMÖ

RAPPORT  
2022-06-27

UPPDRAG 298182, Konsulttjänster inom museibygnader  
Titel på rapport: Utvärdering av möjliga scenarier- Garveriet, Malmö  
Status: Rapport  
Datum: 2022-06-27

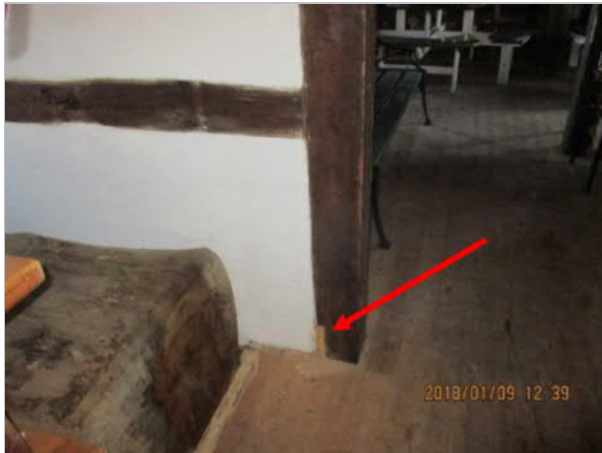
Tidigare prov uttaget på bärande trämaterial

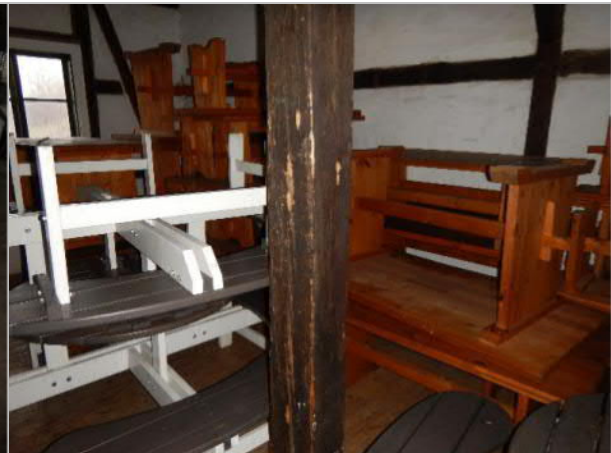
Tidigare prov uttaget på bärande trämaterial

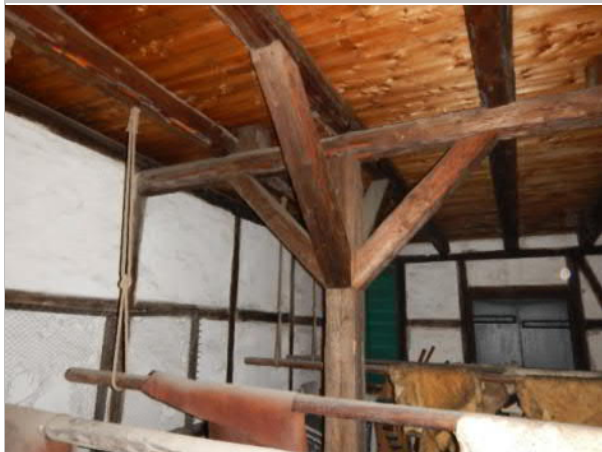
Tidigare prov uttaget på bärande trämaterial

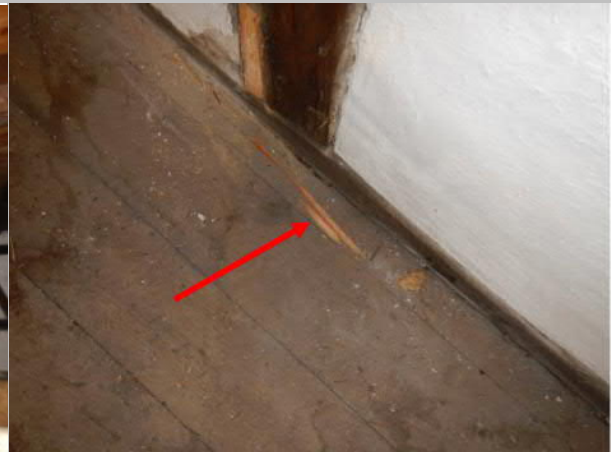
Tidigare prov uttaget på golvplank

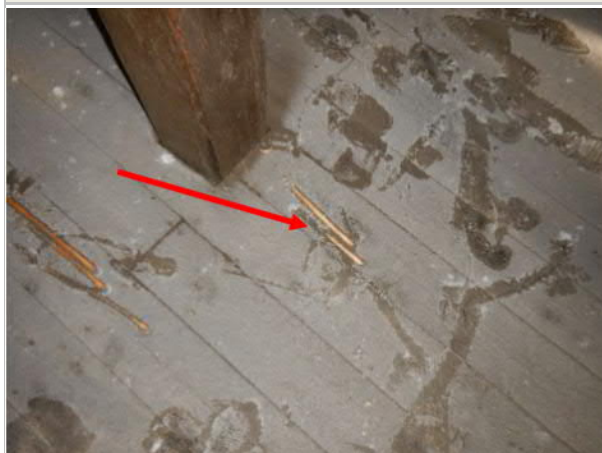
Tidigare prov uttaget på golvplank

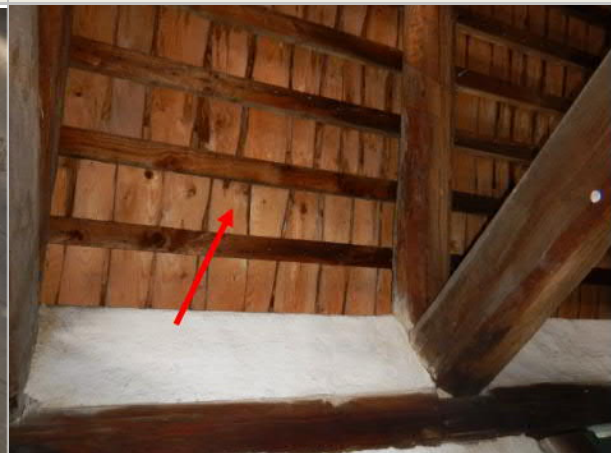
Tidigare prov uttaget på takspån

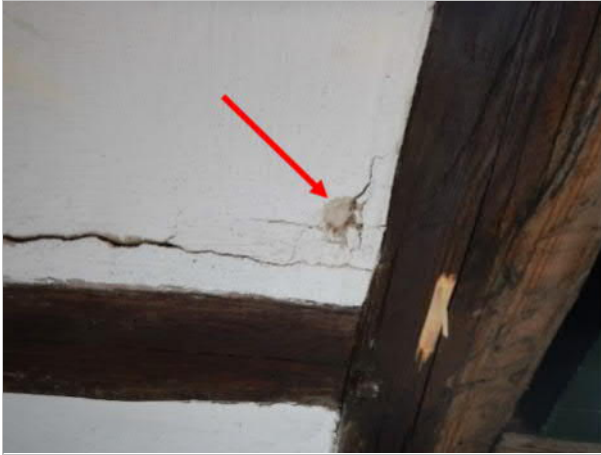
Tidigare prov uttaget på invändig puts

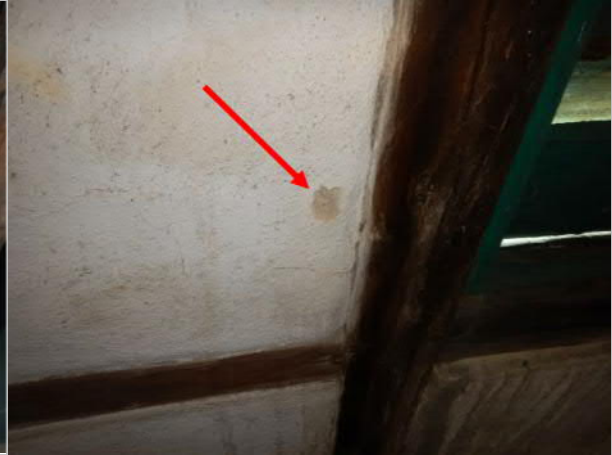
Tidigare prov uttaget på invändig puts

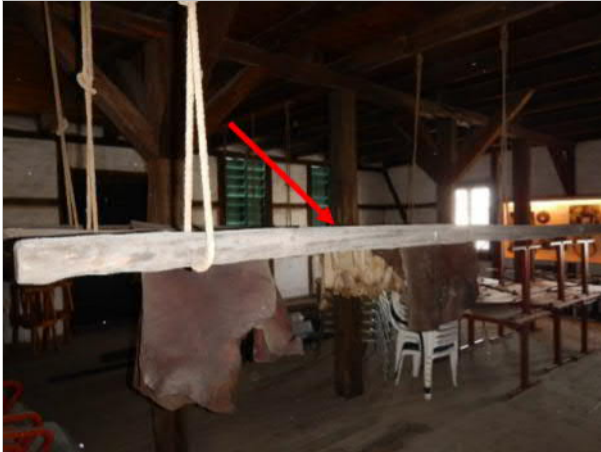
Tidigare prov uttaget på damm

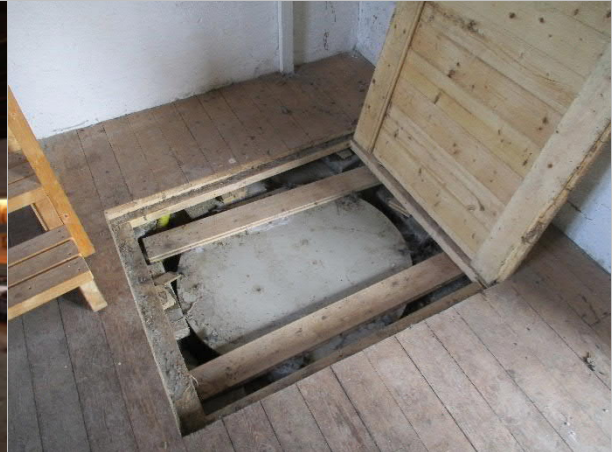
När det gäller dolda och inbyggda material kan det t.ex. förekomma kar och tunnor samt liknande material under plankgolvet på bottenvåningen. Ingen förstörande provtagning är utförd av byggnaden.

Synlig pumpgrop under plankgolv, bottenplan

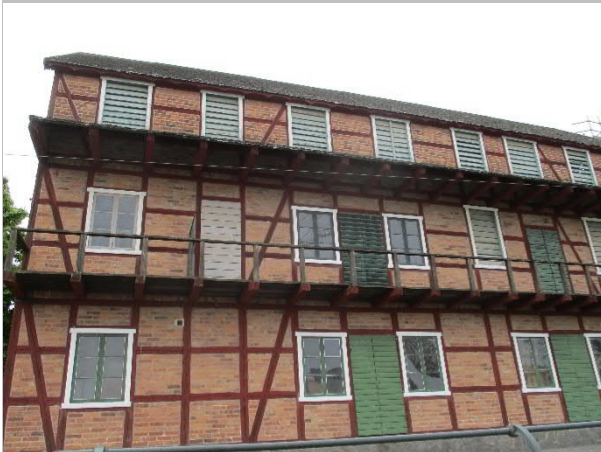
Halterna av PCB var nästan fyra gånger högre än MKM i ett prov, och lägre i det andra jordprovet. PCB har påvisats i fönsterkitt på byggnaden, och kan vara en källa. Även arsenik förekom i halter över MKM, medan övriga metallhalter var låga jämfört med riktvärden.

Nyare prov taget på fönsterkitt

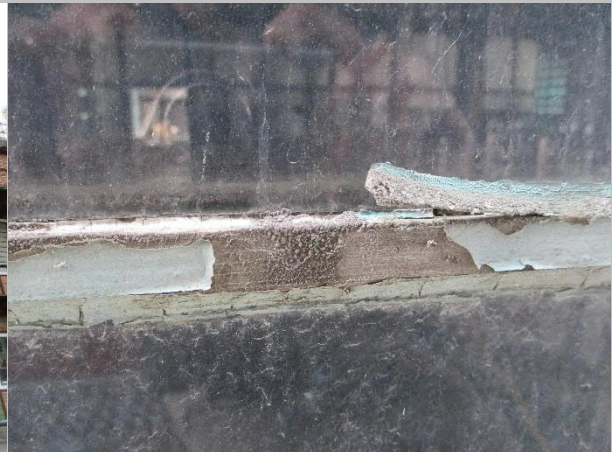
Nyare prov taget på fönsterkitt
