Malmö stad
Stadsfastigheter

Lokstallet 1, Malmö
Ombyggnad till fritidsgård
projekt nr: 5802

RAPPORT

Konsekvensutredning gällande miljöaspekter

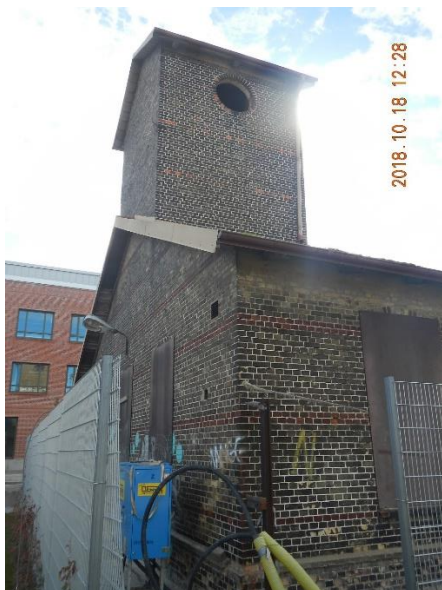
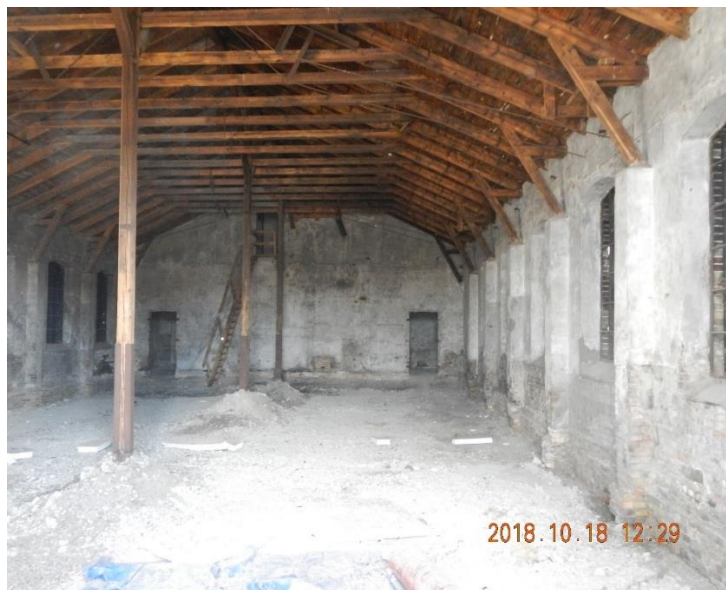
Fasad – Lokstall med vattentorn Interiört – Tegelstomme samt takkonstruktion i trä

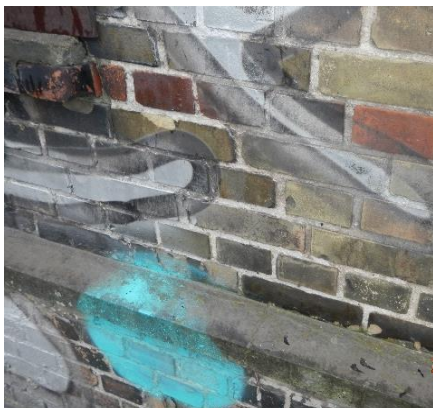
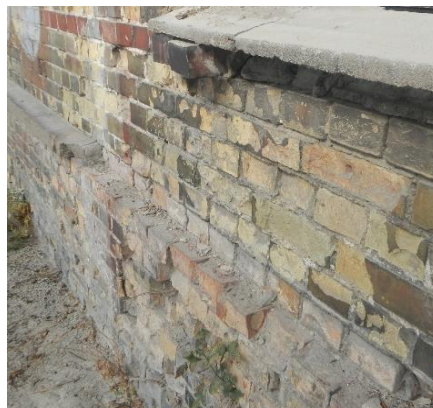
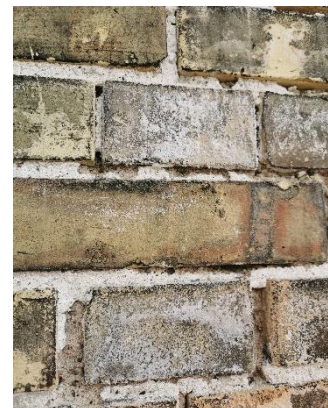
Den yttre fasaden har även stora brister i form av fogsprängningar och skadat tegel, men även graffitti och ett svart lager av sot och föroreningar. Prov för rengöring av den yttre fasaden har utförts och olika tekniker har använts. Den teknik som har fungerat bäst är kolsyreblästring – men den svarta färgen från soten kvarstår dock till stor grad. Fasadteglet blir även något porigt vilket kan medföra en försämrad kvalitet på teglet och en bättre bas för vidhäftning av nya föroreningar.

Fasad – Ytterfasad med graffitti och skadat tegel samt porigt tegel från kolsyreblästring

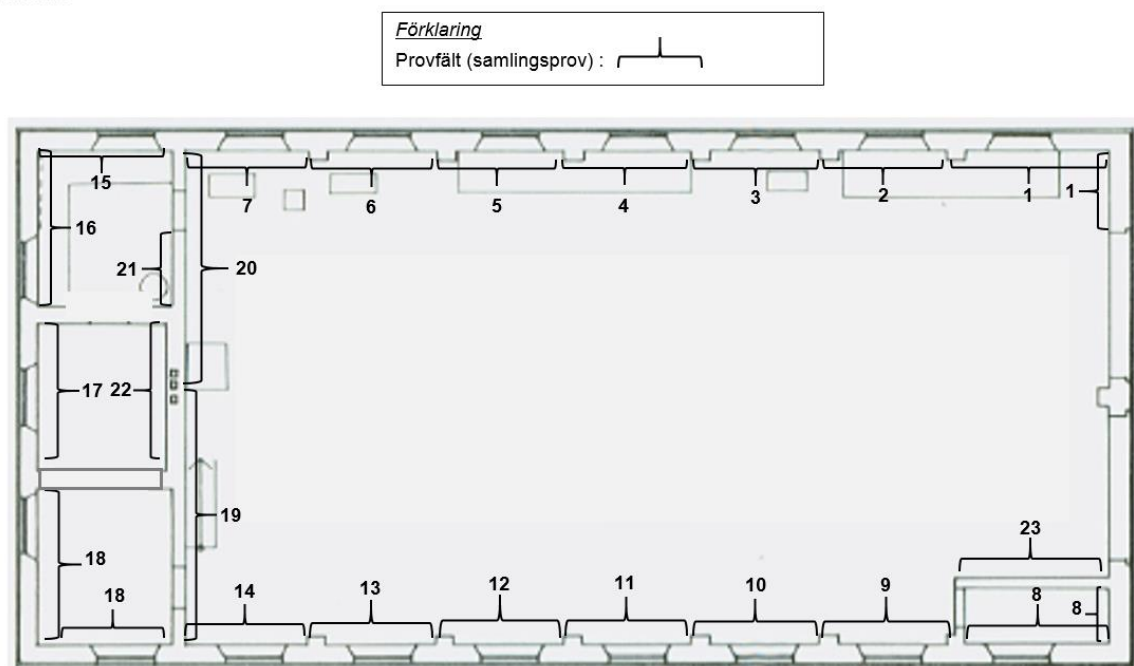
Figur 1 – Sektionsplacering i byggnaden. Bild: IMTEK

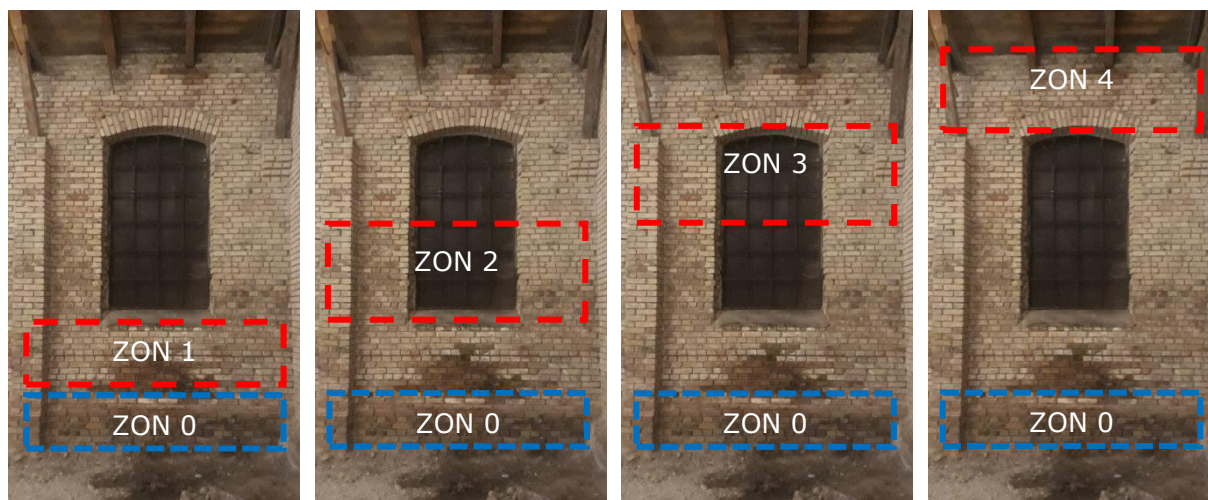
Figur 2 – Exempel på zonindelning från en sektion. Zonerna löper horisontellt i samma nivå för alla sektioner i byggnaden. Bild: IMTEK

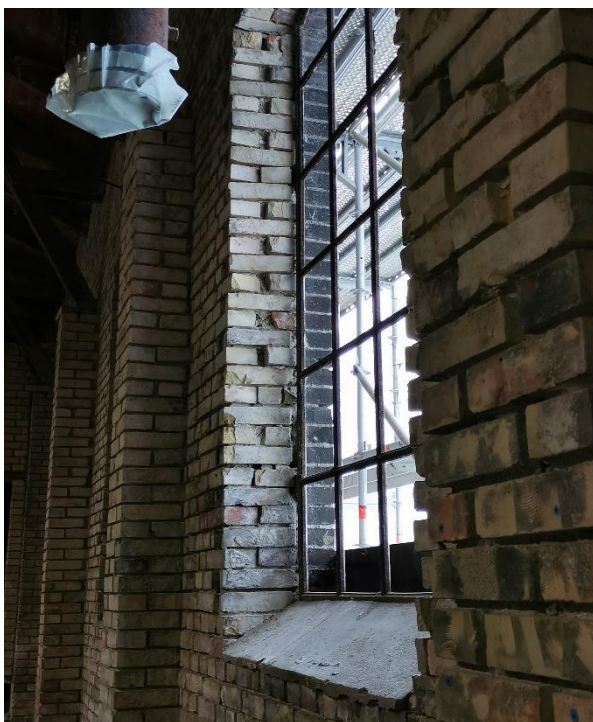
De murade ytterväggarna på byggnaden Lokstallet är murade med 2-stensförband längst ned, ca 50 cm upp över marknivå och 1,5 stensförband däröver. Detta innebär att murkonstruktionen bär upp taket och utgör därmed själva stommen i huskonstruktionen. Även på insidan finns innerväggar av tegel som bär konstruktionen och dessa är till viss del av 0,5 stensformat. Samtliga tegelmurar är uppförda på en diffust konstruerad grundmur och börjar en bit ned under marknivå. Detta innebär att teglet i dag suger upp fukt från marken vilket är skadligt för konstruktionen. På utsidan finns omfattande skador på tegelfasaden i form av frostsador/frostsprängningar vilket gör att mellan 30 till 50 % av tegelstenarna behöver bytas ut. Görs inte detta kommer fasaden och därmed huset att fortsatt gå sönder och så småningom rasa. Teglet på utsidan är dessutom väldigt smutsigt och svart.

Fasad – 1,5 stensförband

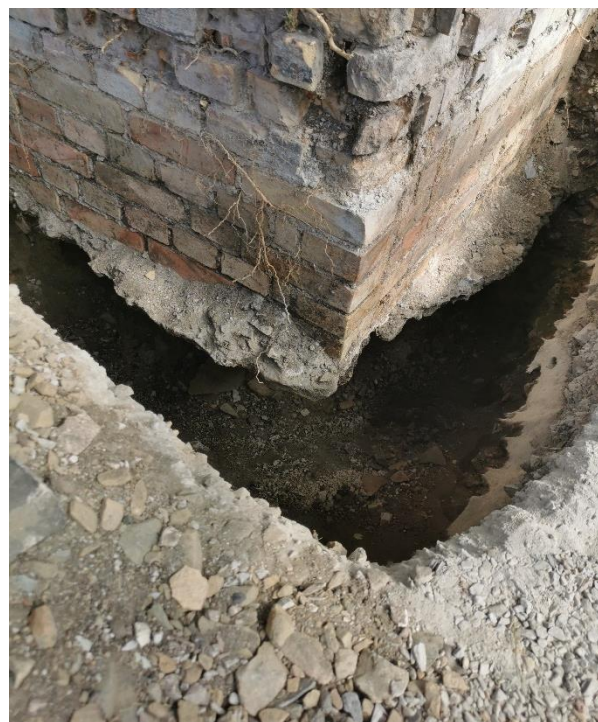
Grundmur – Söndervittrad grundmurskonstruktion

Utvändigt är stora delar av tegelstenarna (ca 50%) skadade genom frostsprängning och behöver bytas av den aspekten. Konstruktionen av de ytterväggarna utgörs av 2,0-stensbredd och 1,5-stensbredd. Den inre väggen mot öster är 0,5-stensbredd. Ett utbyte av skadade och förorenade tegelstenar blir väldigt omfattande, tidskrävande, dyrt och skapar onödiga arbetsmiljörisker.
