Malmö stad
Stadsfastigheter

Kroksbäcks idrottsplats

STATUSBESIKTNING

2022-03-10

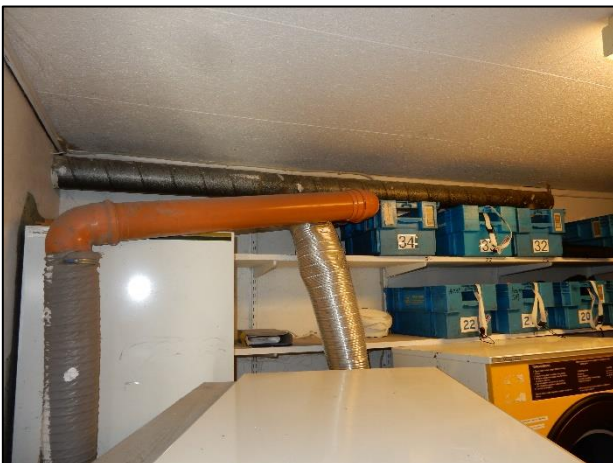
Tvättmaskin ej fackmannamässig påkopplad

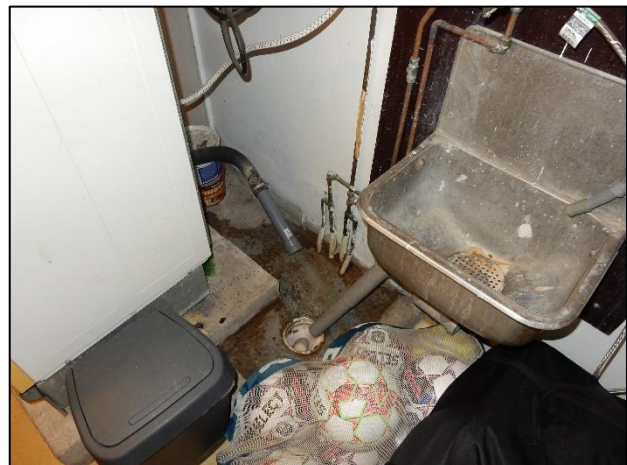
tvättmaskin samt avloppsbrunn

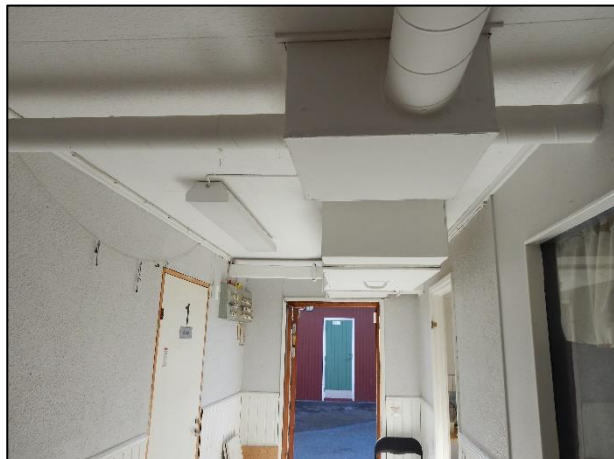
Hall och ventilation

- Nya vatten- och avloppsledningar.
- Nytt ventilationssystem.
- Nytt el-system inkl. nya radiatorer.

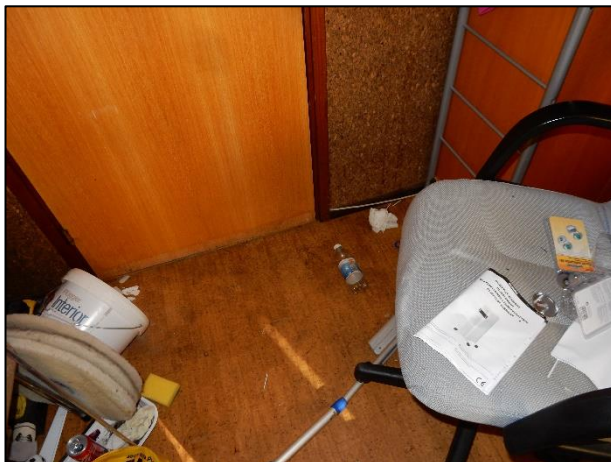
Ytskikt

- Nya ytskikt.

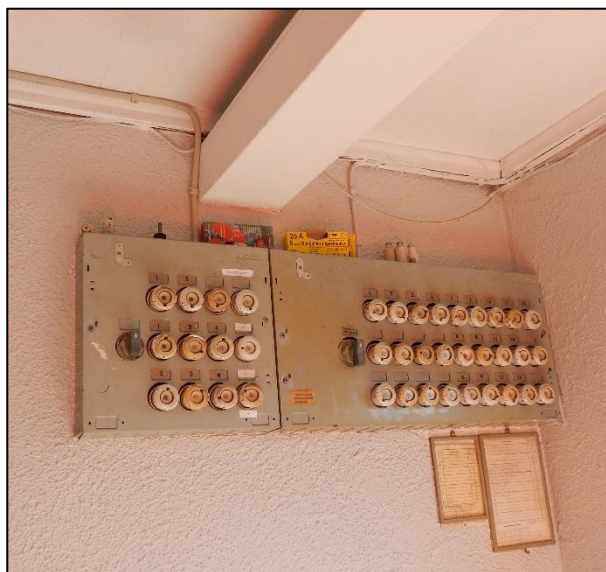
El-central

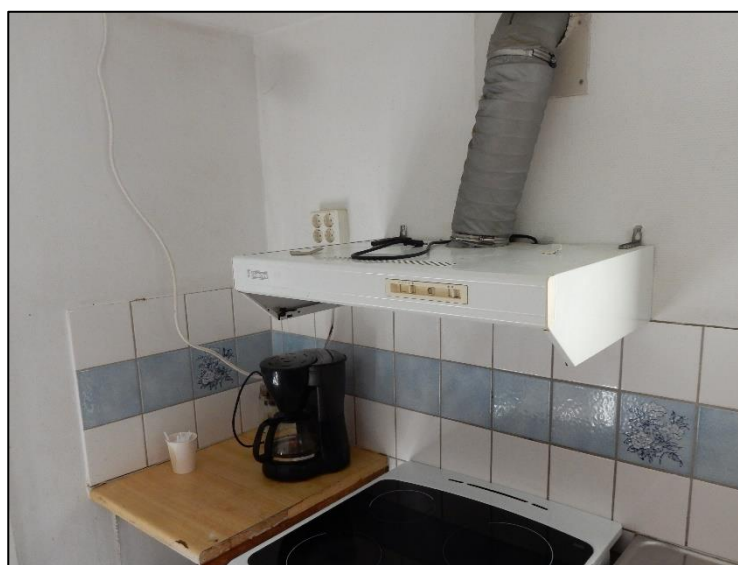
Kök

- Nya WC.
- Nytt kök.

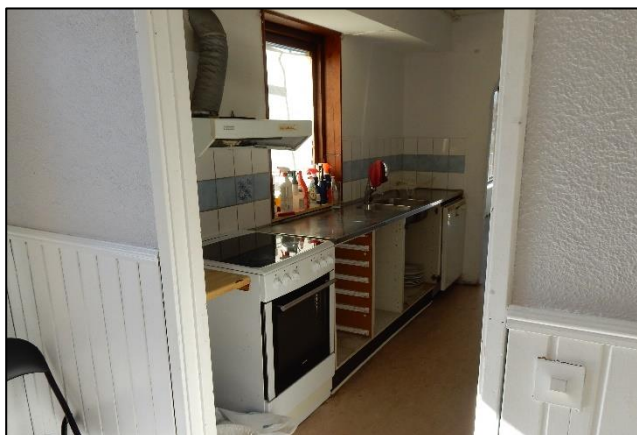
Kök

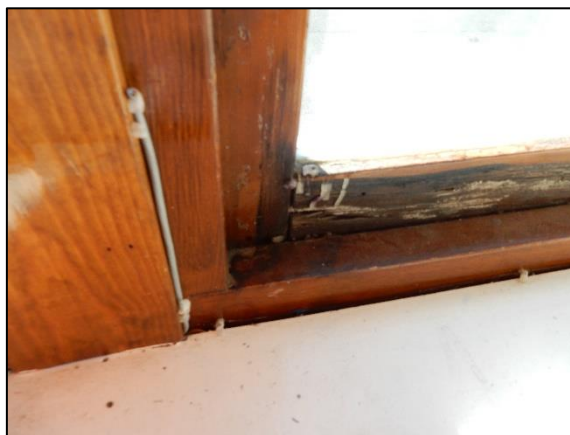
Fuktskadad fönster

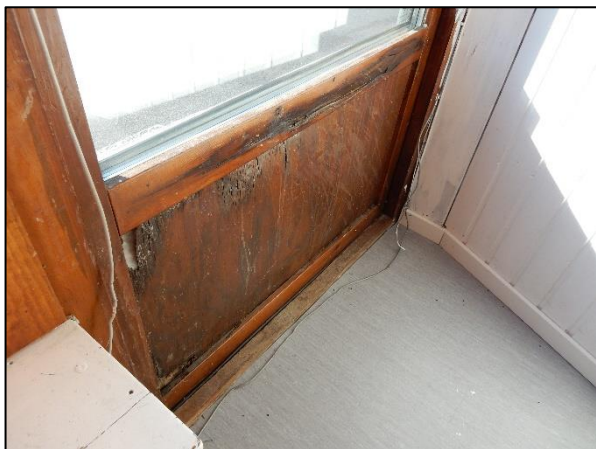
Fuktskadad fönsterdörr

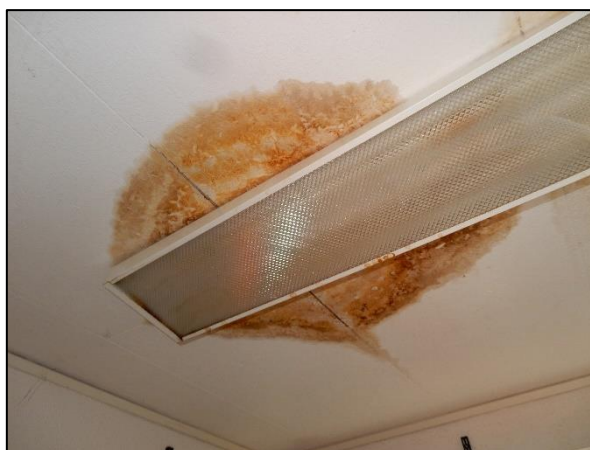
Missfärgning undersida tak

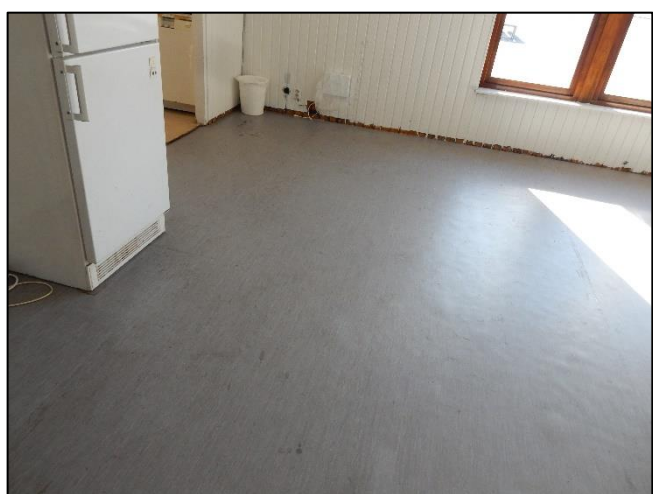
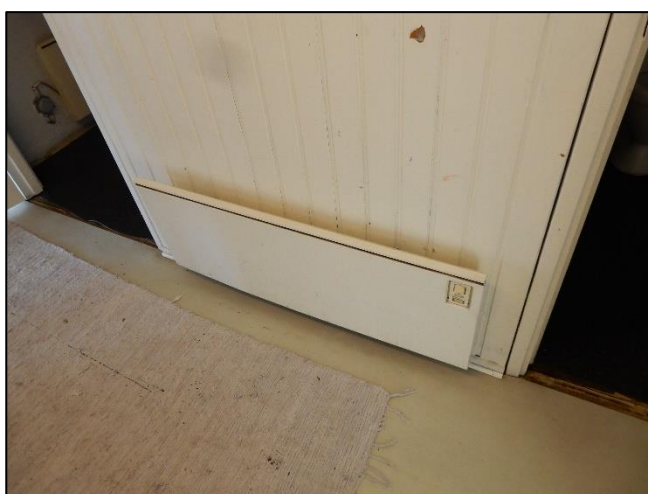
Ytskikt

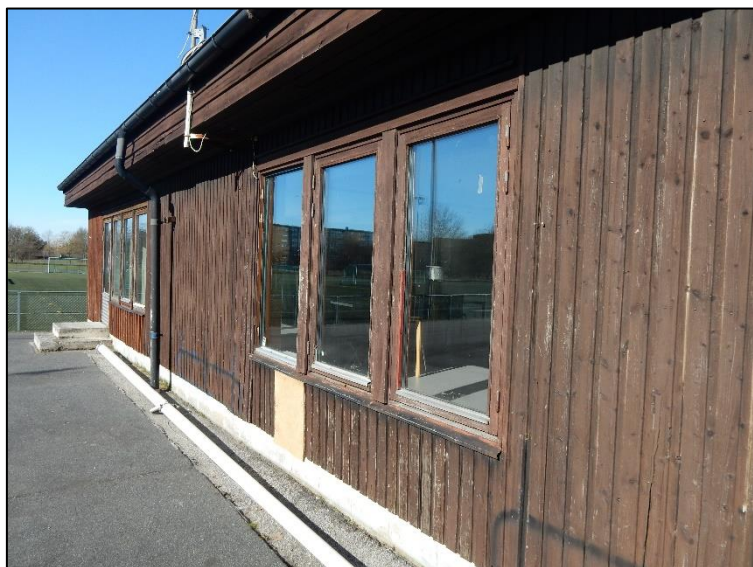
Fasad med fuktskadat virke

- Utbyte av träpanel till fasad, ca 70% av total fasadyta.
- Taket läggs om med ny papp. Här får man räkna med utbyte av fuktskadad råspont.
- Nya dörrar och fönster.

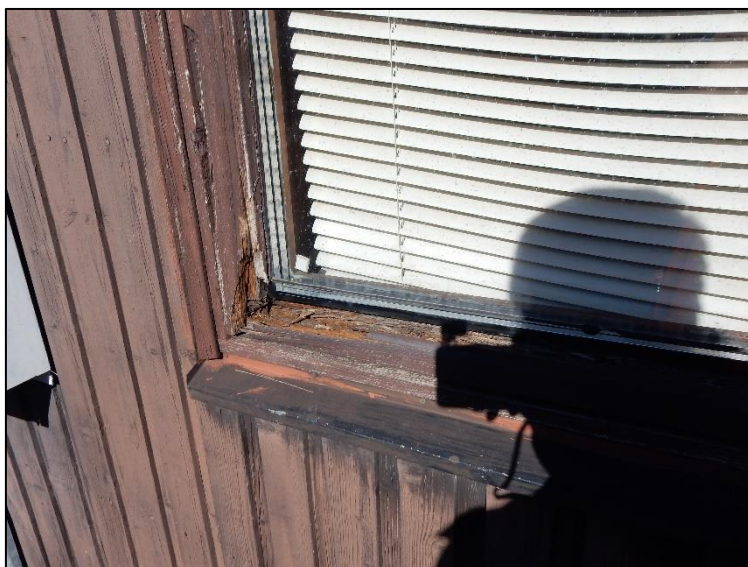
Fuktskadad fönster

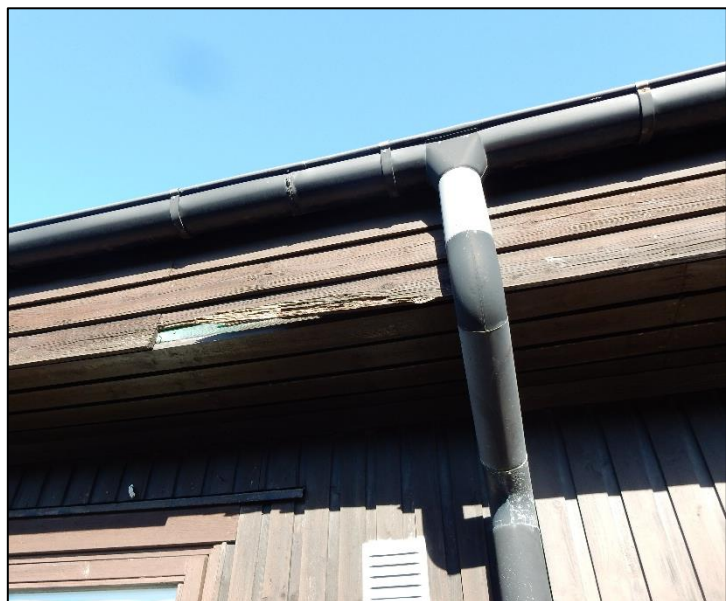
Fuktskadad träpanel

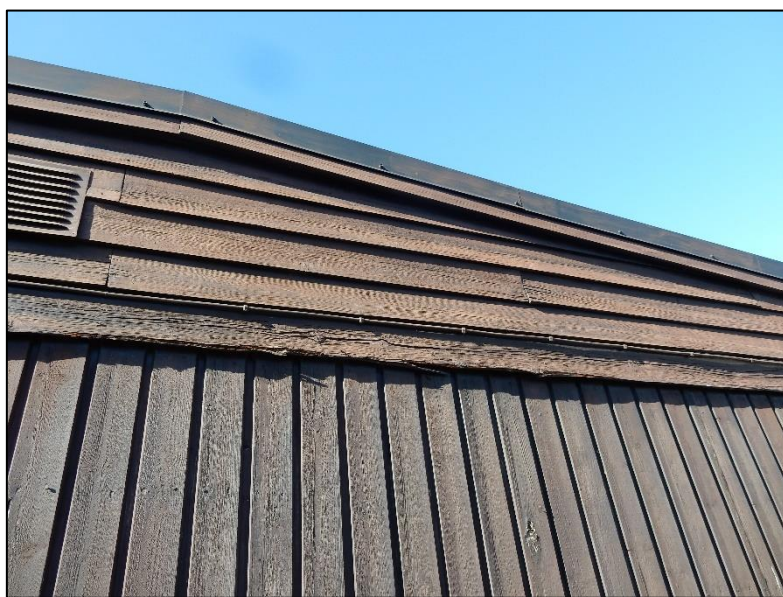
Uttjänt samt fuktskadad träpanel
