Byggnadsantikvarisk utredning

# Garveriet

HISTORIK OCH ANTIKVARISKA RIKTLINJER

Fastigheten Turbinen 4 i Malmö stad  
Skåne län

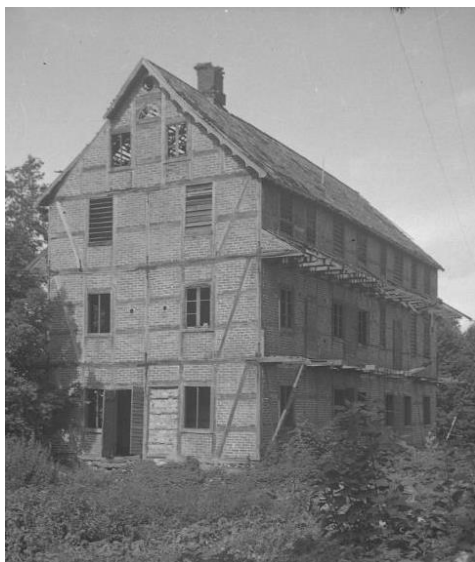
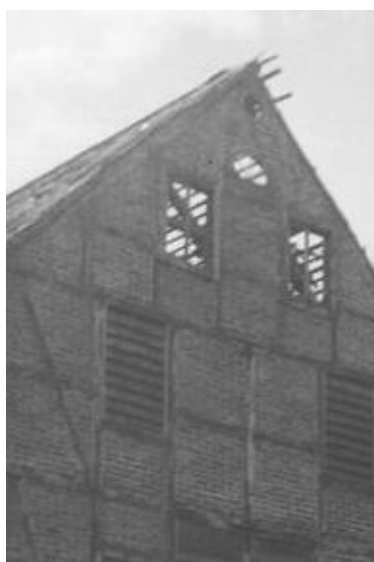
Figur 4 och 5. Inför flytten till Malmö var byggnaden i ett mycket dåligt skick och bitvis nedmonterat. Foto 1943. Fotograf okänd. Malmö Museer.

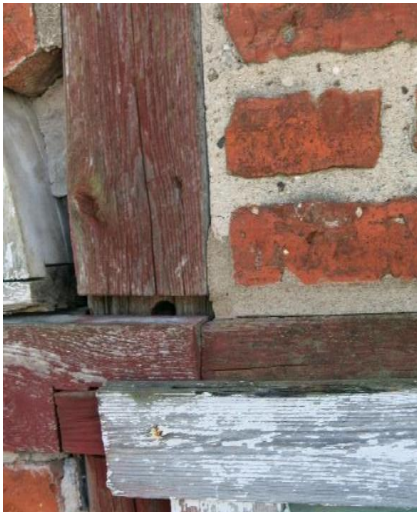
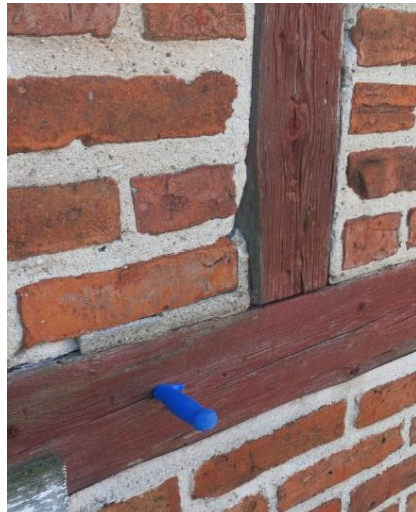
- Korsvirkestimran är i förhållandevis dåligt skick med mycket rötskadat och/eller torrsprucket virke. Då skadorna uppkommit i knutpunkter vid tapp- och dymlingshål eller skarvar har konstruktionen försvagats.

Figur 19 och 20. Rötskador och lösa knutpunkter i korsvirket. Foto 2017. Restaurera AB.

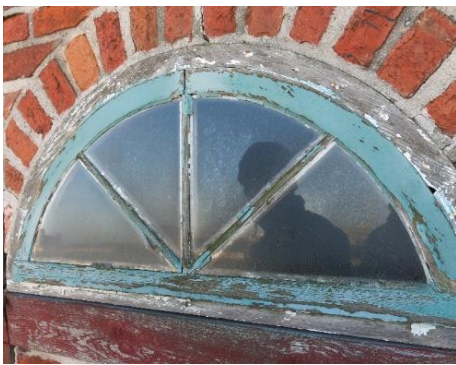
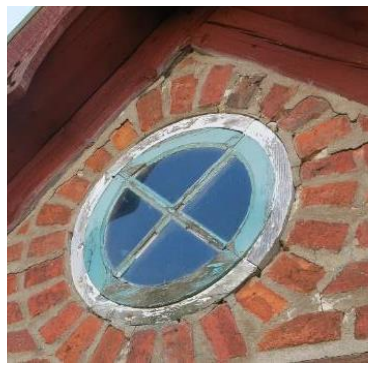
- De interiöra putsytorna är i delvis behov av omputsning och ju högre upp i byggnaden desto sämre är skicket.
- Flertalet fönster är i mycket stort behov av renovering. Rötskador främst i karmbottenstyckena, bortfallet kitt och stort färgbortfall är vanligt förekommande.

Figur 21 och 22. Många fönster är i stort behov av renovering. Foto 2017. Restaurera AB.

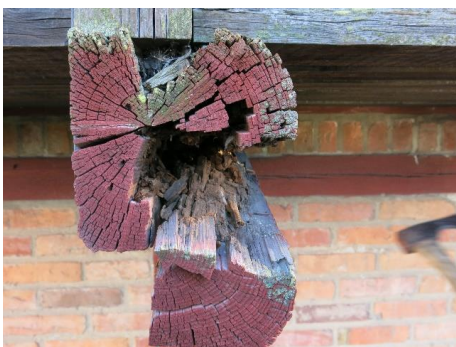
- De utskjutande bjälklagsändar som skapar underlag för golv och tak till loftgångarna, har omfattande rötskador. Detta gäller även samtliga räcken.
- Ett antal kramlor i timran, som har i uppgift är att hålla fast förstärkningsjärnen, har lossnat.

Figur 23. Allvarliga rötskador finns på loftgångarna. Foto 2017. Restaurera AB.

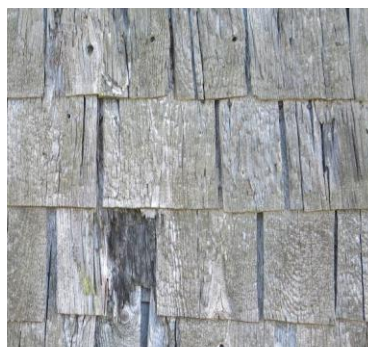
- Spåntaket är i dåligt skick och behöver läggas om.
- Insektsangrepp från bl.a. husbock och strimmig trägnagare förekommer.

Figur 24. Spåntaket är sprött och skadat. Foto 2017. Restaurera AB.

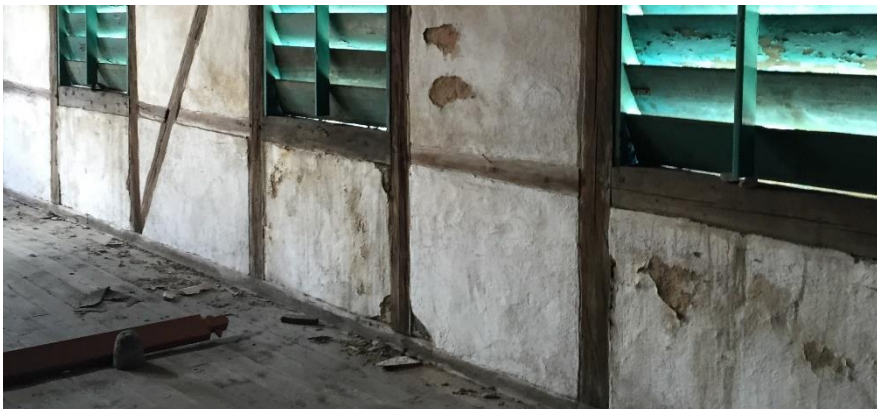
Figur 25. Delar av väggarna behöver putsas om interiört.

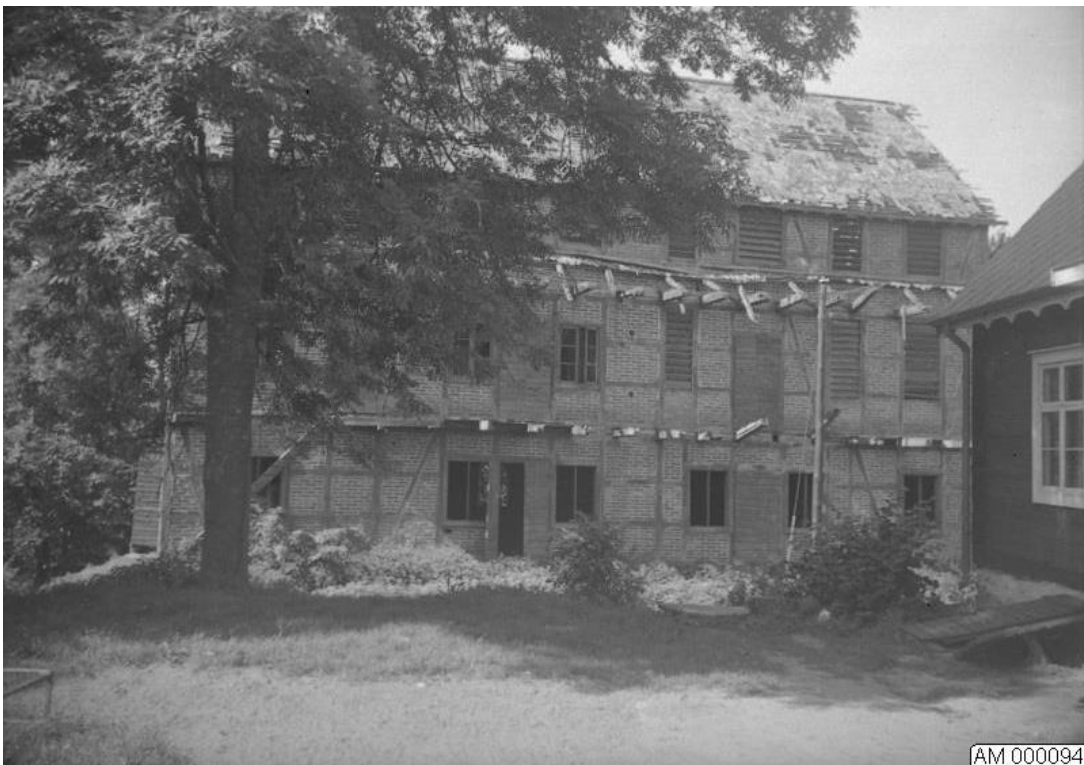
2. Garveriet på sin ursprungliga plats jämte boningshuset vid Årups garveri. Notera skicket på loftgångarna och dess skärmtak. Foto 1943. Okänd fotograf. Malmö Museer.
