UTVÄRDERING AV MÖJLIGA SCENARIER
GARVERIET, MALMÖ

RAPPORT
2022-06-27

UPPDRAG 298182, Konsulttjänster inom museibygnader
Titel på rapport: Utvärdering av möjliga scenarier- Garveriet, Malmö
Status: Rapport
Datum: 2022-06-27

RAPPORT BILAGA 1
2022-07-12

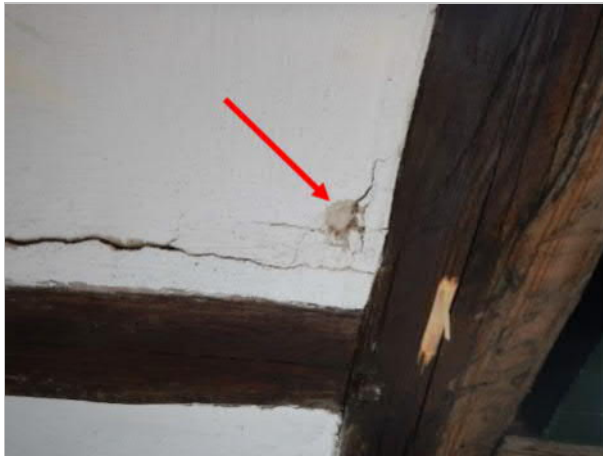
Tidigare prov uttaget på invändig puts

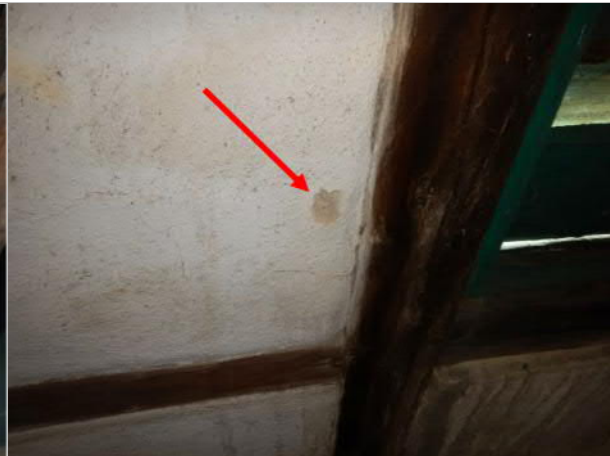
Tidigare prov uttaget på invändig puts

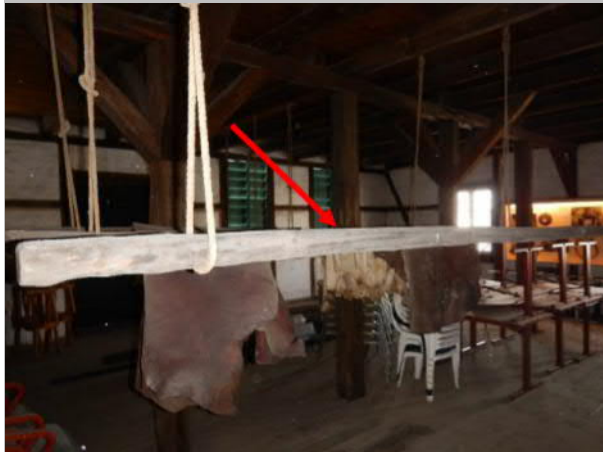
Tidigare prov uttaget på damm

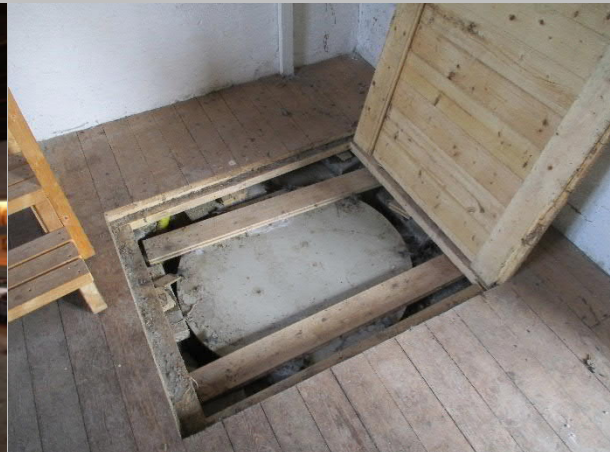
När det gäller dolda och inbyggda material kan det t.ex. förekomma kar och tunnor samt liknande material under plankgolvet på bottenvåningen. Ingen förstörande provtagning är utförd av byggnaden.

Synlig pumpgrop under plankgolv, bottenplan

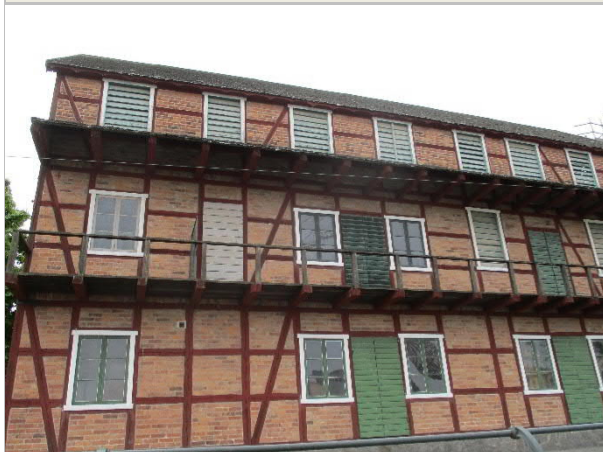
Halterna av PCB var nästan fyra gånger högre än MKM i ett prov, och lägre i det andra jordprovet. PCB har påvisats i fönsterkitt på byggnaden, och kan vara en källa. Även arsenik förekom i halter över MKM, medan övriga metallhalter var låga jämfört med riktvärden.

Nyare prov taget på fönsterkitt

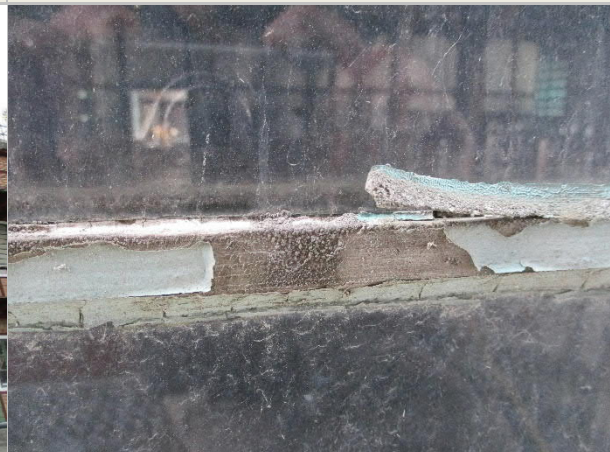
Nyare prov taget på fönsterkitt
