PFAS – en översiktlig inventering

2025-04-02

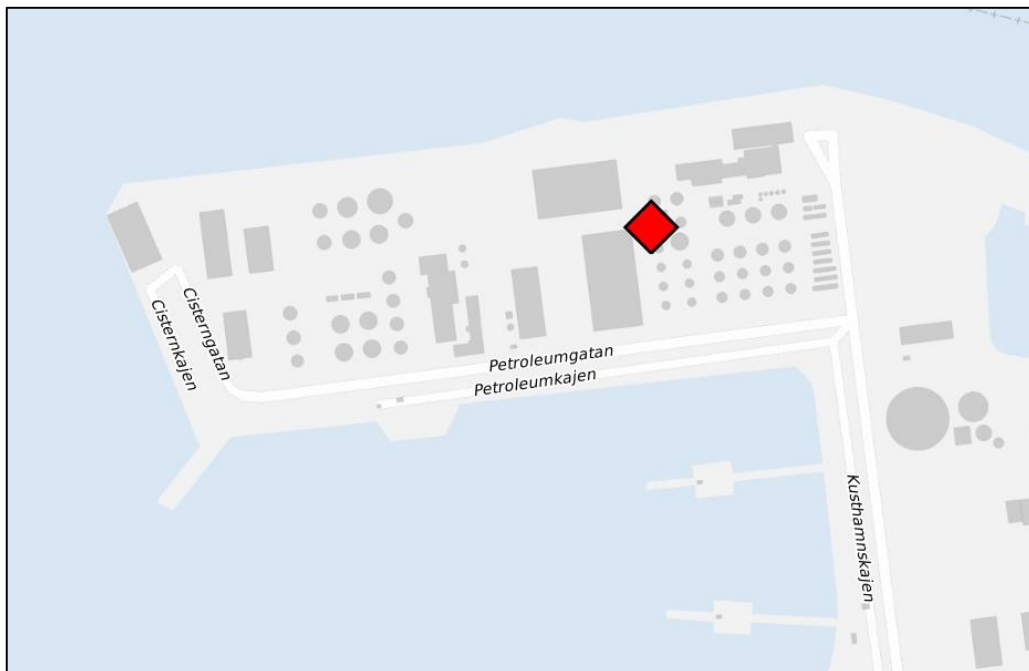
Störst andel objekt i riskklass 1 finns i Oljehamnen där PFAS-användningen framför allt är kopplad till släckning av bränder. På fastigheten Kristalloljan 1 har det uppmätts halter av PFAS på 160 000 ng/l i grundvattnet jämfört med riktvärdet på 90 ng/l (se figur 1).

Figur 1 – Kristalloljan 1 PFAS i grundvattnet (160 000 ng/l)

Oljehamnsprojektet som påbörjades redan 2013 har under 2024 gått in i en tillsynsfas där miljöförvaltningen har för avsikt att platsspecifika riktvärden uppdateras samt att eventuella föroreningar som identifierats i projektet men som inte åtgärdats ska ses över för att dels stämma av mot uppdaterade riktvärden, dels identifiera ett eventuellt undersökning- och åtgärdsbehov.

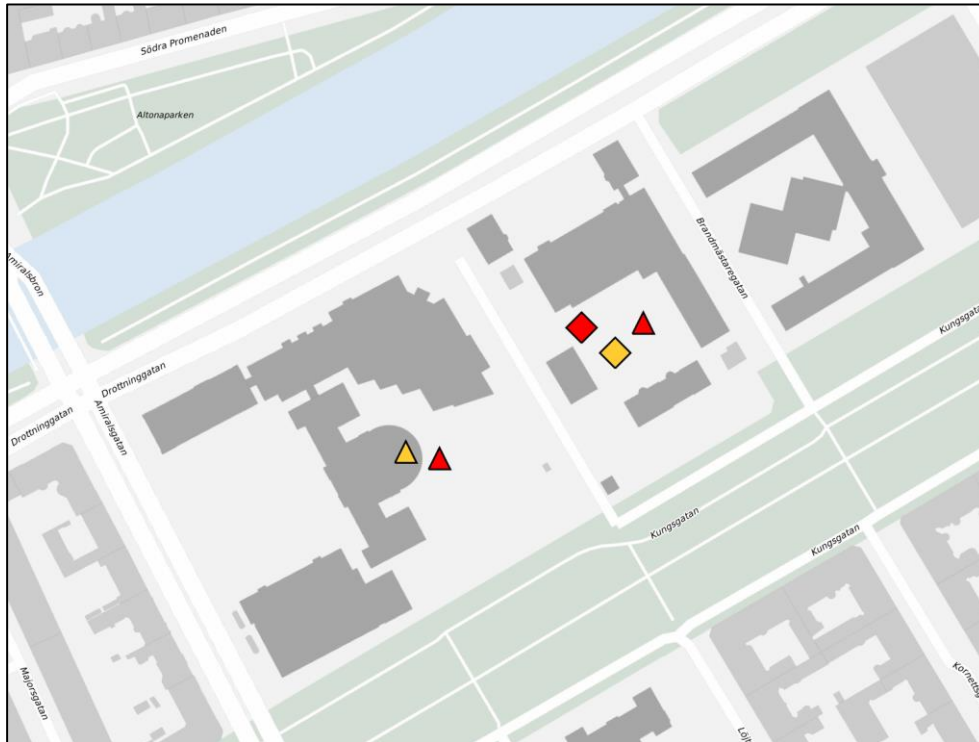
Miljöförvaltningen har i dialog med Räddningstjänsten fått information om pågående och nedlagda brandövningsplatser och brandstationer. På fastigheterna Barbara 1 och Eva 3 har det vid mark- och grundvattenundersökningar påvisats PFAS i halter över SGI:s preliminära riktvärden för mindre känslig mark. Vid undersökningen på Eva 3 påvisades det halter av PFAS i alla tre uttagna grundvattenprov, högsta uppmätta halt var 33 000 ng/l. På övriga

fastigheter har Räddningstjänsten gjort en egen uppskattning om förekomsten av PFAS i jord och grundvatten. Figur 2 visar fynd av PFAS i jord och grundvatten inom fastigheten Eva 3.

Figur 2 – Fastigheten Eva 3, PFAS i jord och grundvatten

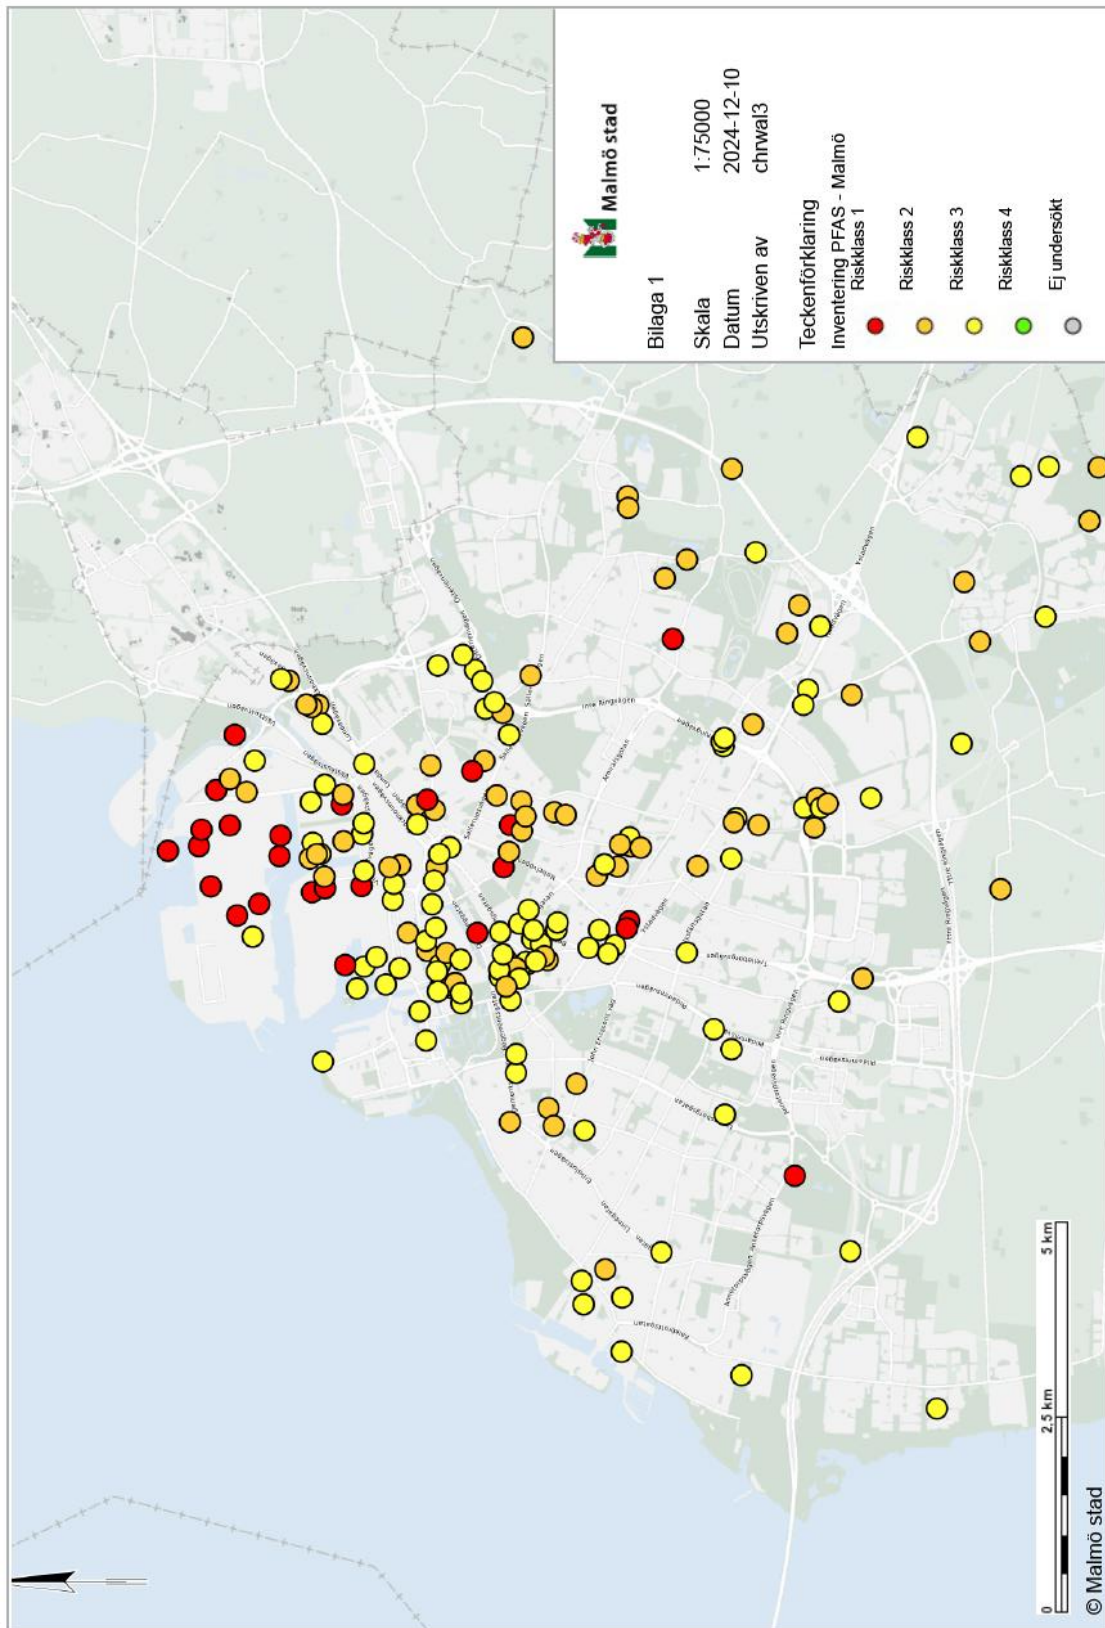
Bilaga 1

I bilaga 1 redovisas hela Malmö stad med en prioriteringsordning och riskklassning enligt MIFO-metodiken.
