Tjänsteskrivelse

Trafiksäkerhetsåtgärder 2025

TN-2025-335

Plats 1. Topplocksgatan

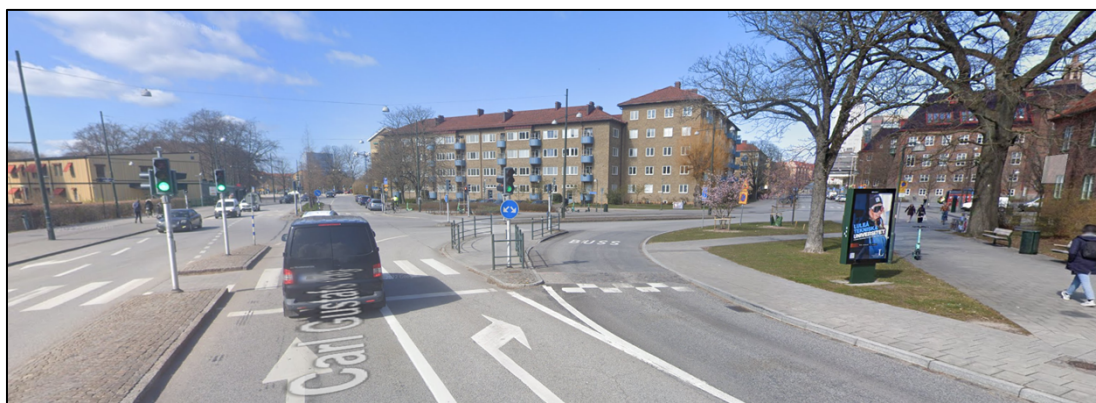
Korsningen Carl Gustafs väg och Rådmansgatan är utformad som en trafiksignalkorsning. För bussar som kommer österifrån och ska svänga norrut finns en så kallad fri högersväng. Även taxi får köra i busskörfältet. I den fria högersvängen finns en friliggande passage för gående. Passagen är hastighetssäkrad med en fartdämpande ramp.

Bild 3. Trafiksignalkorsningen Carl Gustafs väg vid Rådmansgatan och den fria högersväng för buss.

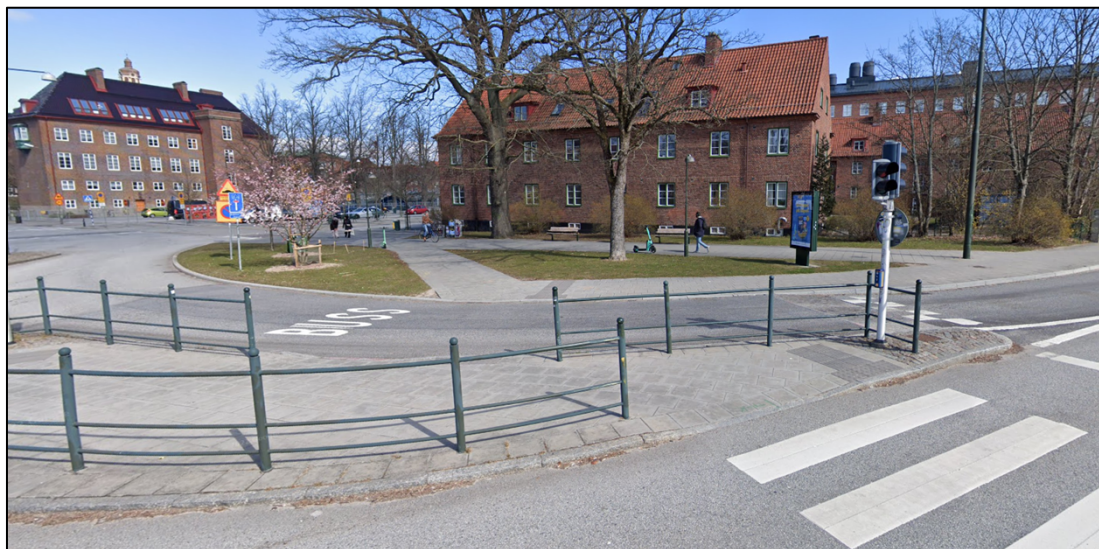
Eftersom passagen ligger i anslutning till trafiksignalkorsningen finns ett räcke som gör att gående inte leds direkt till passagen från det trafiksignalreglerade övergångsstället. Det är också målat "buss" i asfalten vid passagen för att uppmärksamma gående på att bussarna har företräde.

Det har inte inträffat några kollisionsolyckor mellan motorfordon och oskyddade trafikanter i passagen sedan den byggdes. Bussarnas registrerade hastigheter vid passagen visar en 85-percentil på mellan 32 och 35 km/h. Framkomligheten för buss är god med dagens utformning då de har prioritet och inte behöver invänta grönt i signalen.

Bild 4. Passagen över den fria högersvängen för buss. Räcke gör att trafikljusets övergångsställe och passagen ligger förskjutna i förhållande till varandra.

Nuvarande utformning fungerar tillfredställande för oskyddade trafikanter och kollektivtrafik eftersom framkomligheten för båda trafikslag är god och trafiksäkerheten hög. En nackdel med dagens utformning är att den kan upplevas som otydlig och otrygg av framför allt av barn, äldre och funktionshindrade.
