ANTIKVARIISK KONSEKVENsutREDNING

Lokstallet i Limhamn

Fastigheten Lokstallet 1 i Malmö stad

Antikvarisk konsekvensutredning

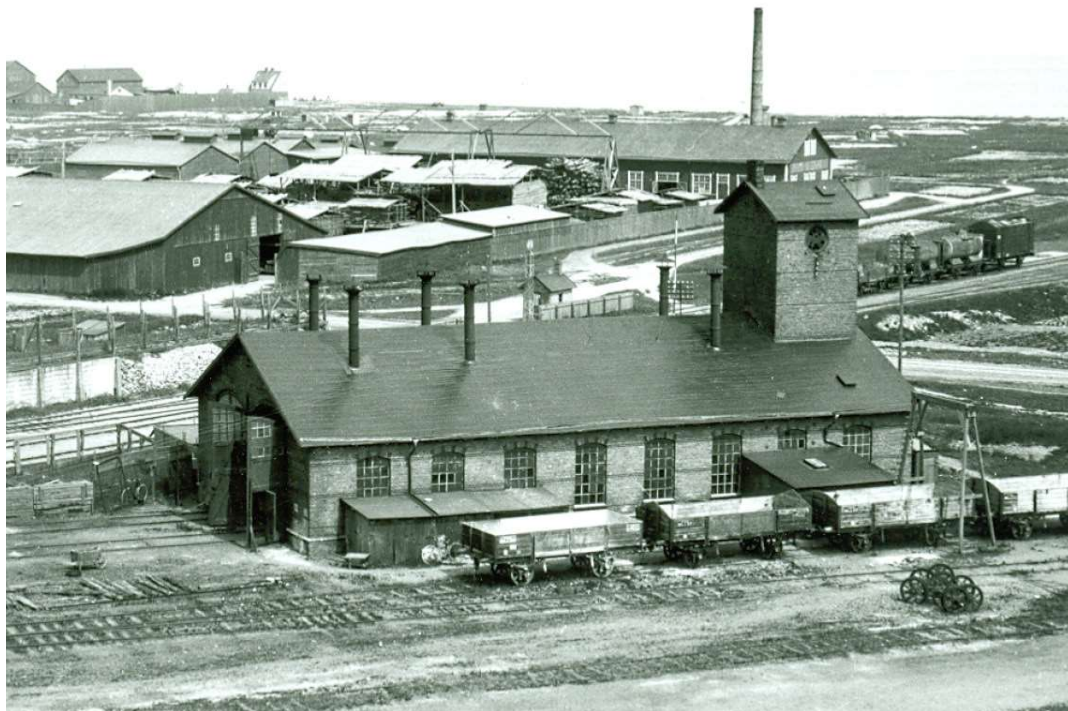
Lokstallet 1922. Foto: Edward Rosengren. Källa: Limhamns museiförening.

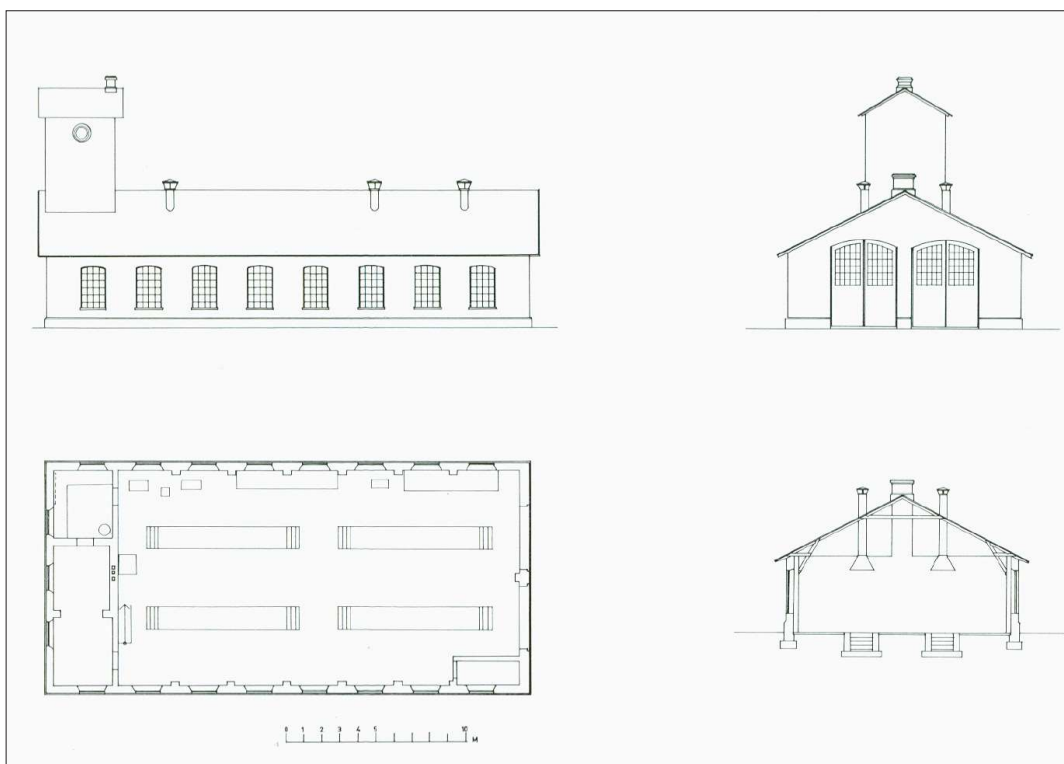
Ritning av lokstallet. Källa: Malmö Museer, Rapport 2009:018 (Limhamniana 1991).

Lokstallet uppfördes 1898 och hade plats för fyra lok. Vattentanken i tornet rymde 10 kbm vatten. Byggnaden fick en utformning som var typisk för den tidens industribyggnader och järnvägsbyggnader. Fasaderna uppfördes i gult tegel med dekorativa band av rött tegel, och fönstren var småspröjsade gjutjärnsfönster. Taket var belagt med slät, svart papp och försett med sex höga ventilationsskorstenar för röken från ångloken (se foto från 1922). Det fanns ståndrännor för vattenavrinningen och tidstypiska stuprör med skarpa vinklar. På den sydvästra gaveln fanns två stora portar. Dörrbladen var i trä, välvda i ovankant och hade småspröjsade ljusinsläpp i övre delen. I den ena av portarna fanns en liten gångdörr. Vattentornet i byggnadens nordöstra del var försett med runda spröjsade gjutjärnsfönster. En liten murad skorsten fanns på tornet, förmodligen för en eldstad i kontorsutrymmet.

Invändigt bestod lokstallet av en stor öppen hall med två spår och plats för fyra lok. Mellan spåren fanns smörjgropar. Innerväggarna var vitputsade och takstolen öppen. I nordöstra delen av byggnaden fanns ett par mindre rum som bland annat inrymde kontor.

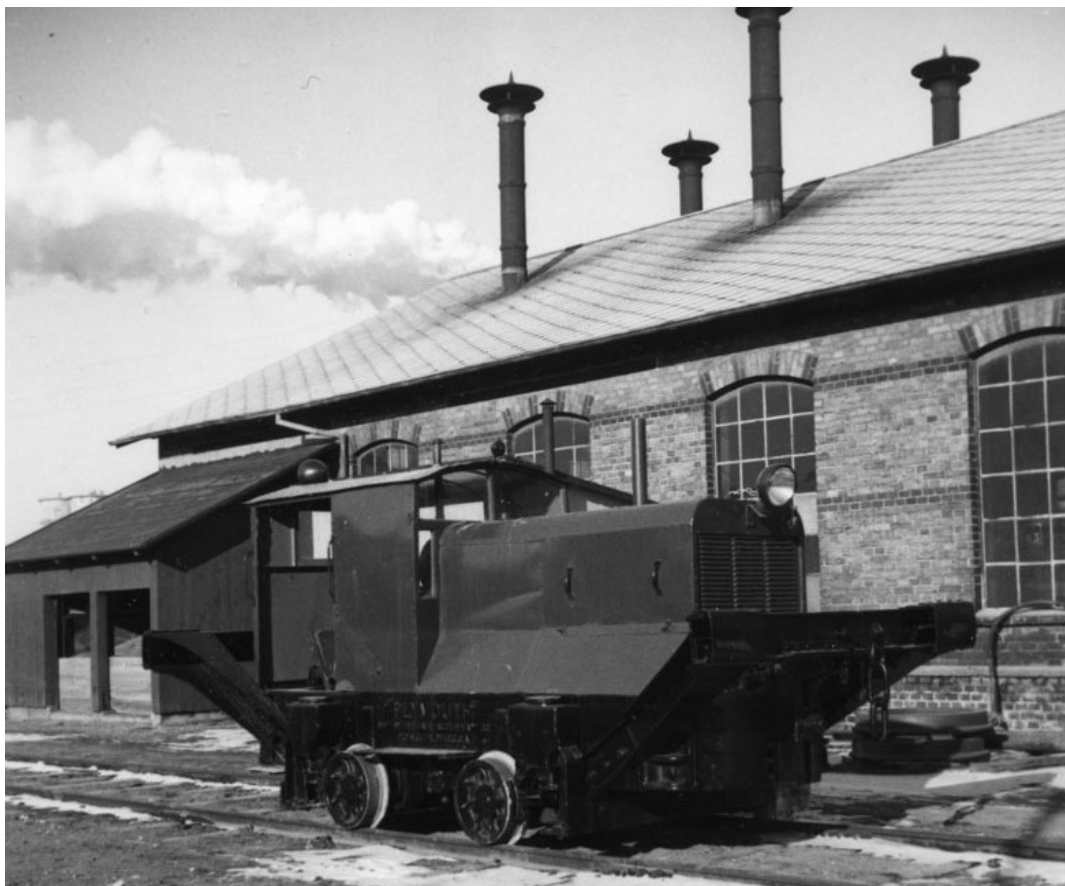
Lokstallet på 1940-50-talet. De gamla ventilationsskorstenarna är kvar, men taket är belagt med eternit. Källa: Limhamns museiförening.

- Längs långsidorna byggdes förråd i trä med pulpettak. Detta skedde successivt genom åren på olika ställen, se historiska bilder.
- Papptaket ersattes av eternitplattor. Oklart när detta gjordes, men troligen på 1930-40-talet. Ventilationsskorstenarna togs bort någon gång före 1974. Det nuvarande tegelimiterande plåttaket tillkom troligen på 1990-talet.

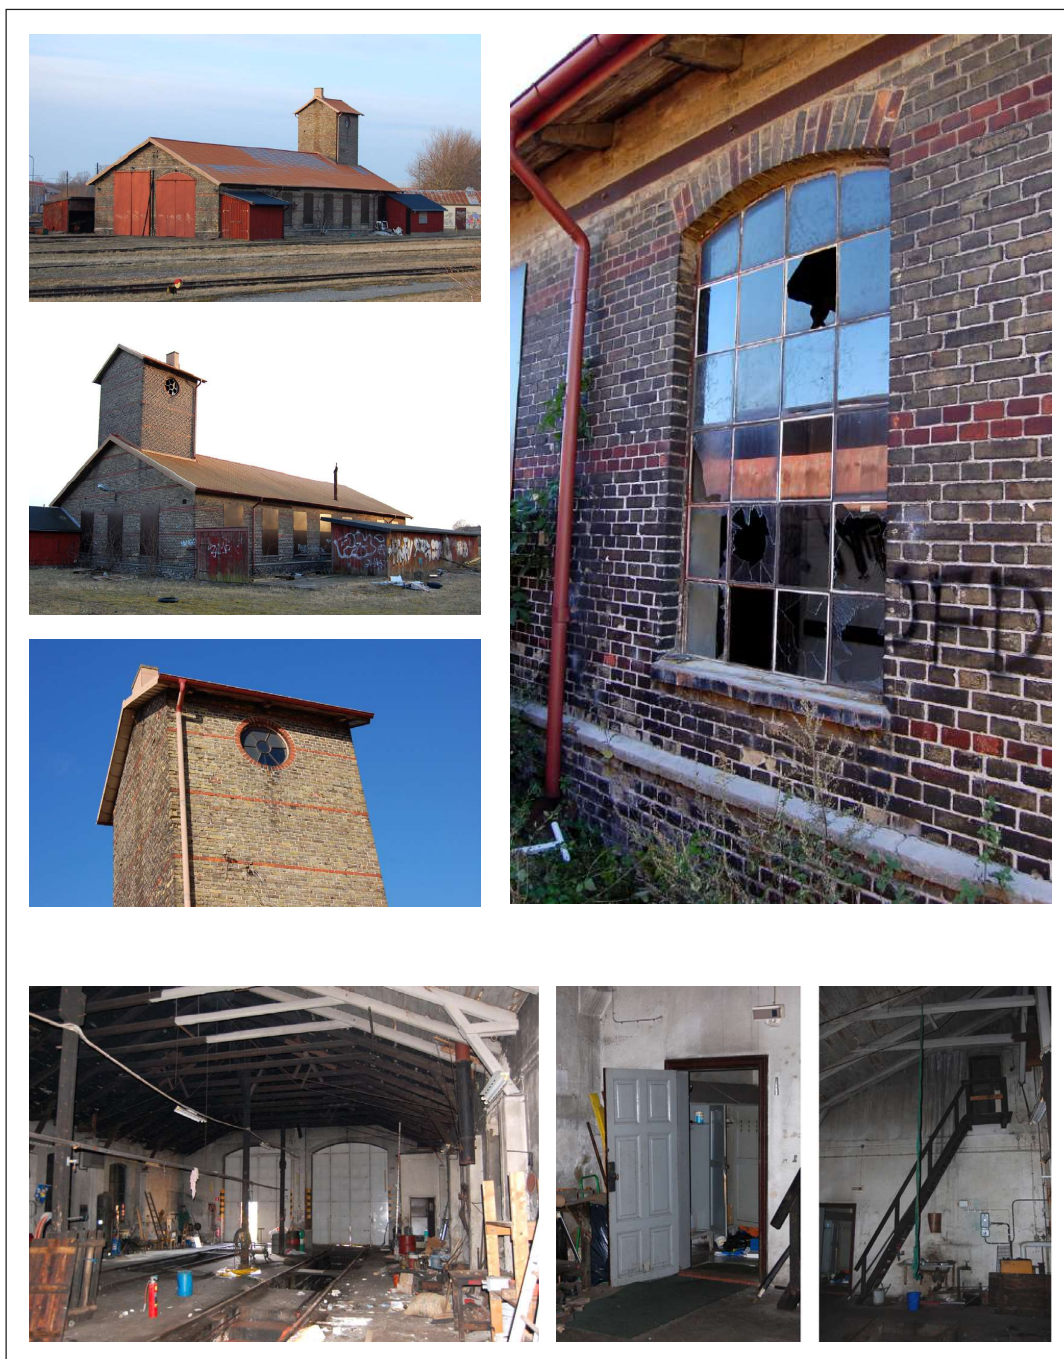
Foton från 2009. Källa: Malmö Museer, Rapport 2009:018.

Teglet är kraftigt nedsmutsat av sot och liknande (framför allt fasaden mot nordväst), och det har klottrats på fasaderna. Teglet har också omfattande skador i form av frostsprängningar till följd av fuktproblematik, framför allt i nedre delen.

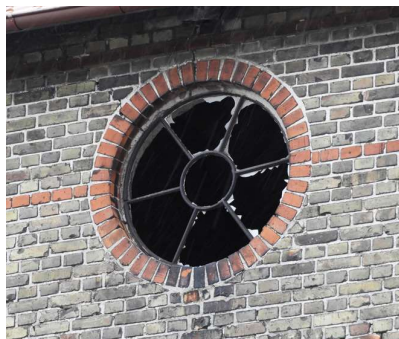
Fönstren är de ursprungliga stickbågiga, småspröjsade gjutjärnfönstren. I tornet finns två runda fönsteröppningar, varav den ena saknar fönster medan den andra har kvar det spröjsade originalfönstret i gjutjärn (dock utan glas). Ett fönster på fasaden mot sydost är igenmurat.

Fönster på tornets sydöstra sida, april 2019.

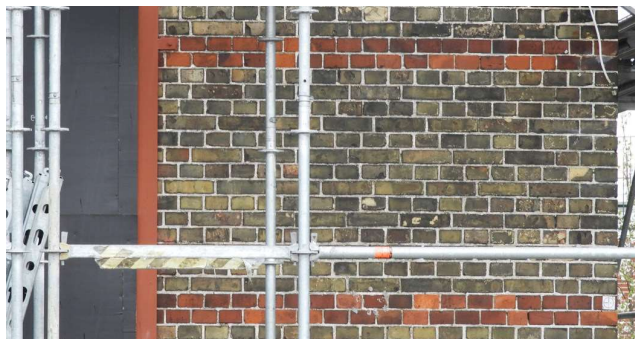
Ytterväggarna är murade i gult tegel i kryssförband, med dekorativa horisontella band i rött tegel. Minsta vägg tjocklek är 1½-sten. Över fönster och portar är det murade stickbågiga valv med omväxlande rött och gult tegel. Fogarna är troligen av kalkbruk, från början efterstrukt med cementbruk som formats konvext till sk pärlfog. Ursprunglig pärlfog finns endast fragmentariskt bevarad. Byggnaden har en utkragande sockel som till största delen är murad i rött tegel. Sockeln har en avtäckning i betong. Vid fönstren finns solbänkar i betong.

Detalj av fasaden till höger om portarna (fasad mot sydväst), april 2019.

I detta sammanhang bör påpekas att även Alternativ 1 och 2 (där lokstallet bevaras) förutsätter ingrepp som påverkar byggnadens autenticitet i vissa delar. Exempelvis har teglet i byggnadens sockel bedömts vara så pass skadat av fukt att det till mycket stor andel måste bytas ut.

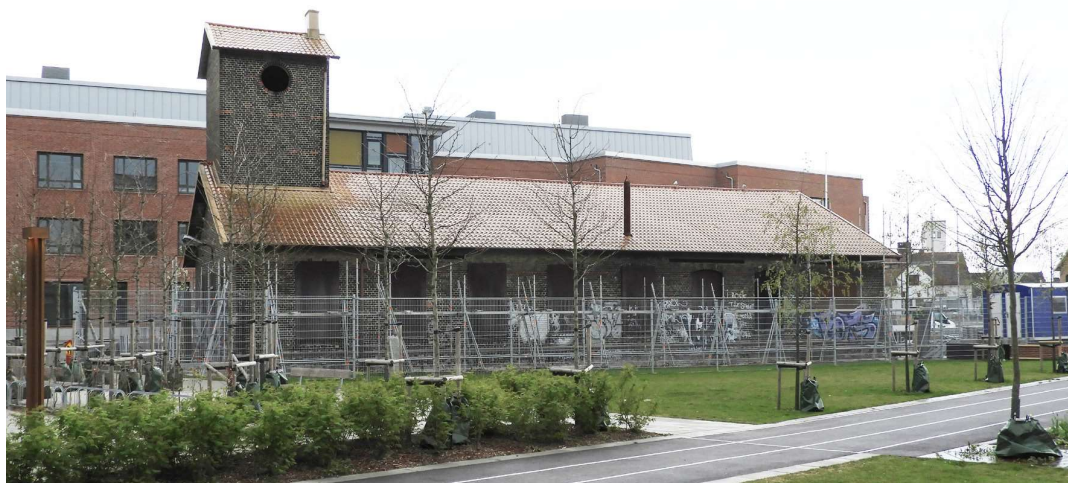
Lokstallet sett från norr, april 2019. I bakgrunden den nya Limhamnskolan.

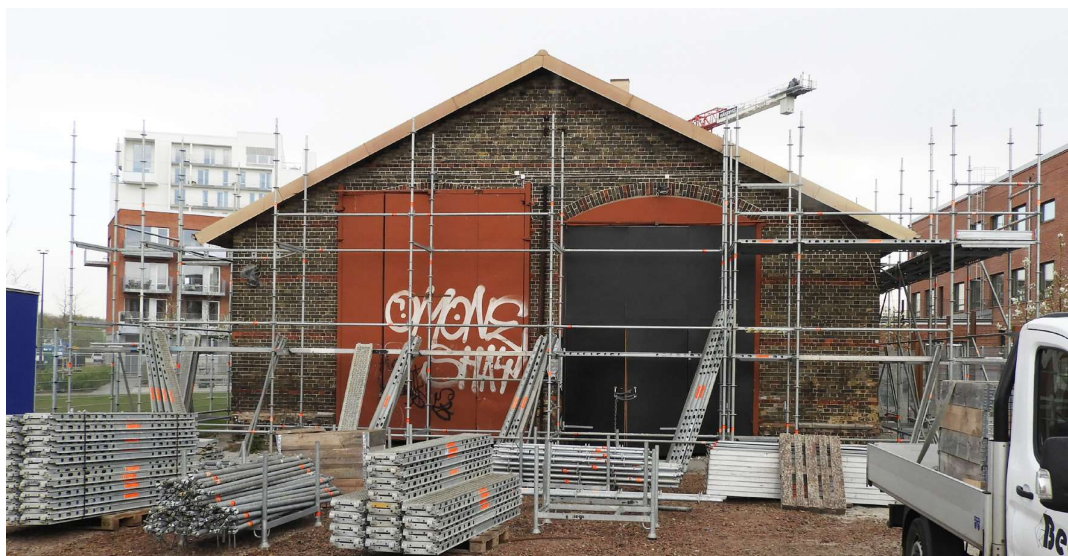
Portarna är sentida plåtklädda portar målade i rött. Den östra porten sitter i portöppningen och dess stickbågiga form är synlig, medan den västra porten är rak och monterad utanpå portöppningen. Stickbågevalvet är bevarat bakom.

Fasad mot sydväst, april 2019.
