Malmö stad
Stadsfastigheter

Lokstallet 1, Malmö
Ombyggnad till fritidsgård
projekt nr: 5802

RAPPORT

Konsekvensutredning gällande miljöaspekter

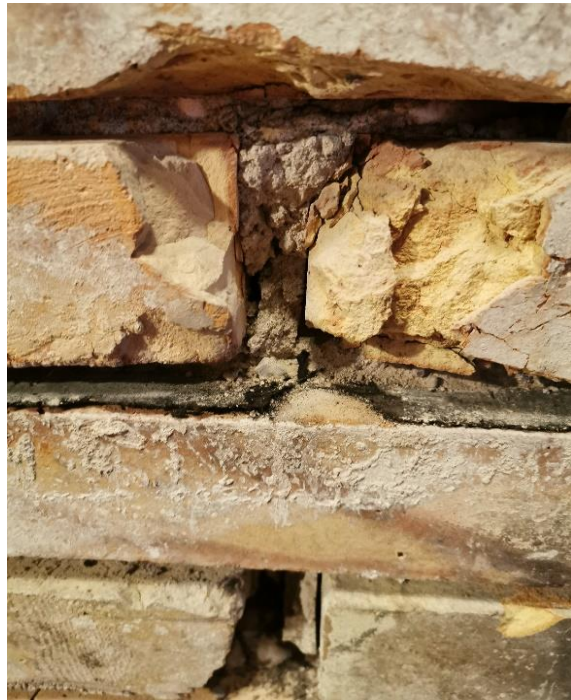
Utvändigt är fogarna vittrade och vatten rinner in i murverket, vilket lett till omfattande frostsprängning av ytskikt på tegel.

Kapillärbrytande pappskikt har inte påträffats i marknivå, men finns ca 0,5 m över ursprungligt bjälklag (som är utrivet) och ca 1m över mark (i nivå med utskjutande tegel i ovankant av sockel). Detta kapillärbrytande skikt har åldrats och tappat sin funktion, vilket gör att fuktvandring sker förbi detta skikt. Konstruktör har enligt WSP rapport 2015 redan avrått från utbyte av papp på grund av risk för sprickbildning och sättningar i murverket.

Byggnaden har stått uppvärmd i ca 20 år, vilket innebär att hela konstruktionen är uppfuktat av långvarigt uteklimat. Nedre delen är kapillärmättat av markkontakt. Denna så kallade "byggfukt" i teglet kommer långsamt att avgå med risken för luktaavgivning.

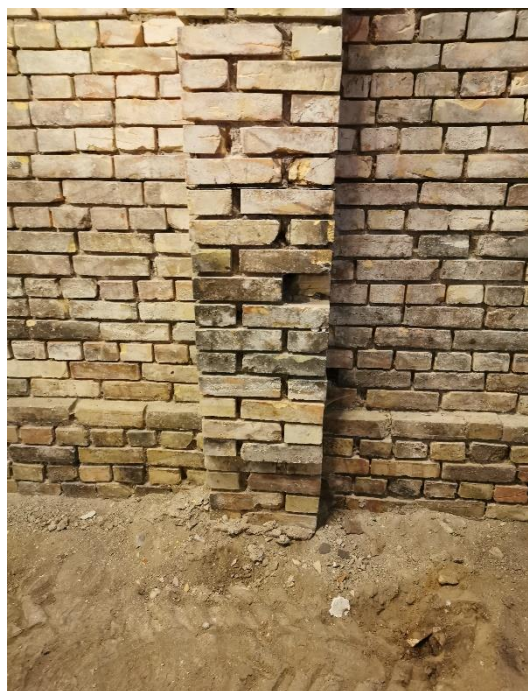
Att avlägsna alla giftiga ämnen från samtliga tegelstenar inne i byggnaden utan att avlägsna själva tegelstenen framstår i dag inte som möjlig då föroreningarna finns på djupet i tegelstenarna.

Att byta ut stora mängder tegelstenar på insidan av byggnaden punktvis kommer att äventyra bärigheten i den murade konstruktionen då det är mycket svårt att mitt i en väggyta, skapa den låsande effekten man vill ha med tvärställda bindstenar. Särskilt i kombination med behovet av att även byta utvändiga stenar i relativt stor omfattning. Det kan vara möjligt med hjälp av andra byggtekniska åtgärder som omfattande avvaxlingar och sektionvis murning av i princip hela insidan av byggnaden och kanske halva utsidan, dock till en mycket hög kostnad. Att byta så stor mängd tegelstenar sektionvis kommer att ta lång tid och är förenat med arbetsmiljörisker i form av rasrisk. Under en sådan process finns dessutom arbetsmiljörisk i exponering av kemiska föroreningar för personalen som utför arbetet. En renodlad sanering eller demontering kan i det avseendet genomföras mer kontrollerat än en utdragen rivnings och återuppbyggnadsfas.

Utifrån hittills utförd invändig provtagning i Lokstallet kan det inte med säkerhet sägas vara möjligt att sanera invändigt tegel så att risken för ohälsa i bygganden elimineras utan annan invändig byggteknisk åtgärd. Graden av kontaminering för tegel skiljer sig från sten till sten samt även hur djupt in i väggen stenarna har kontaminerats. Detta innebär utifrån försiktighetsprincipen/Miljöbalken 2 kap. 3 §, att varje sten behöver provtas och analyseras för att kunna avgöra om den utifrån kontamineringsgrad är lämplig för återanvändning i byggnad för stadigvarande bruk där människor vistas.
