Byggnadsantikvarisk utredning

# Garveriet

HISTORIK OCH ANTIKVARISKA RIKTLINJER

Fastigheten Turbinen 4 i Malmö stad  
Skåne län

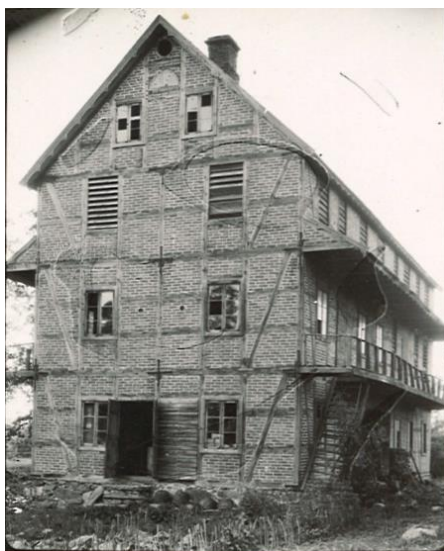
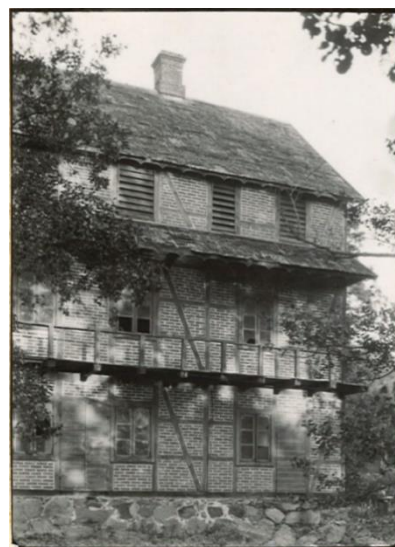
Figur 2 och 3. Garveriet på sin ursprungliga plats vid överlåtandet till Malmö Museer. Foto 1926. Fotograf: Torsten Lenk. Malmö Museer.

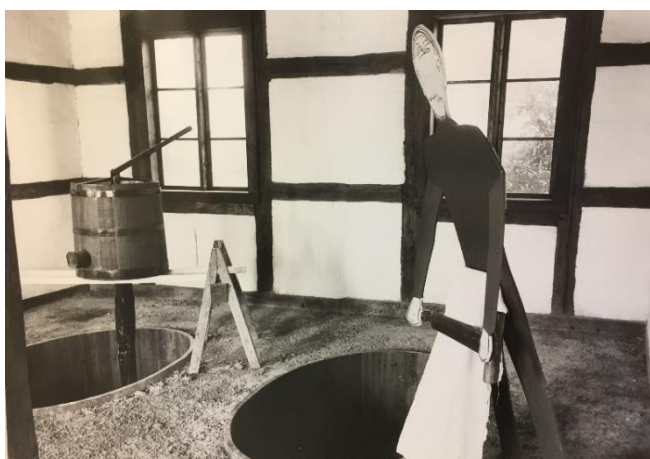
Figur 14. De nedsänkta saltkaren på bottenvåningen innan de täcktes över med golvbrädor. Foto okänt år. Okänd fotograf. Malmö Museer.

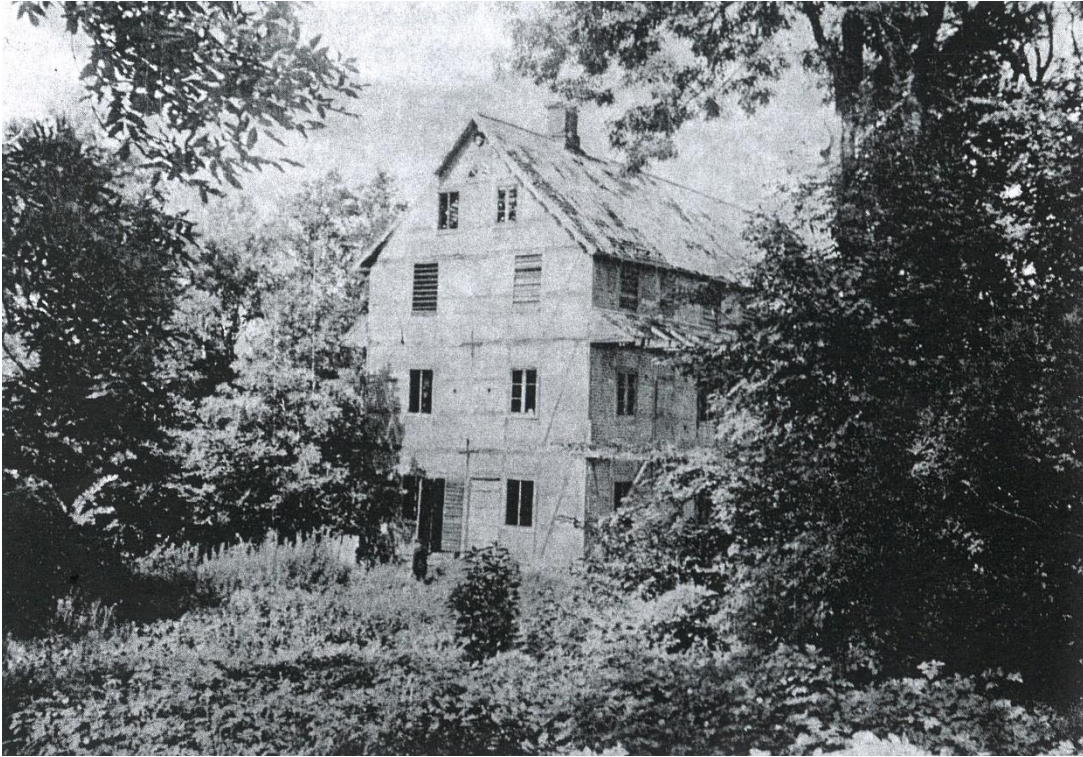
1. Garveriet på sin ursprungliga plats vid Årups garveri. Foto okänt år. Okänd fotograf. Malmö Museer.

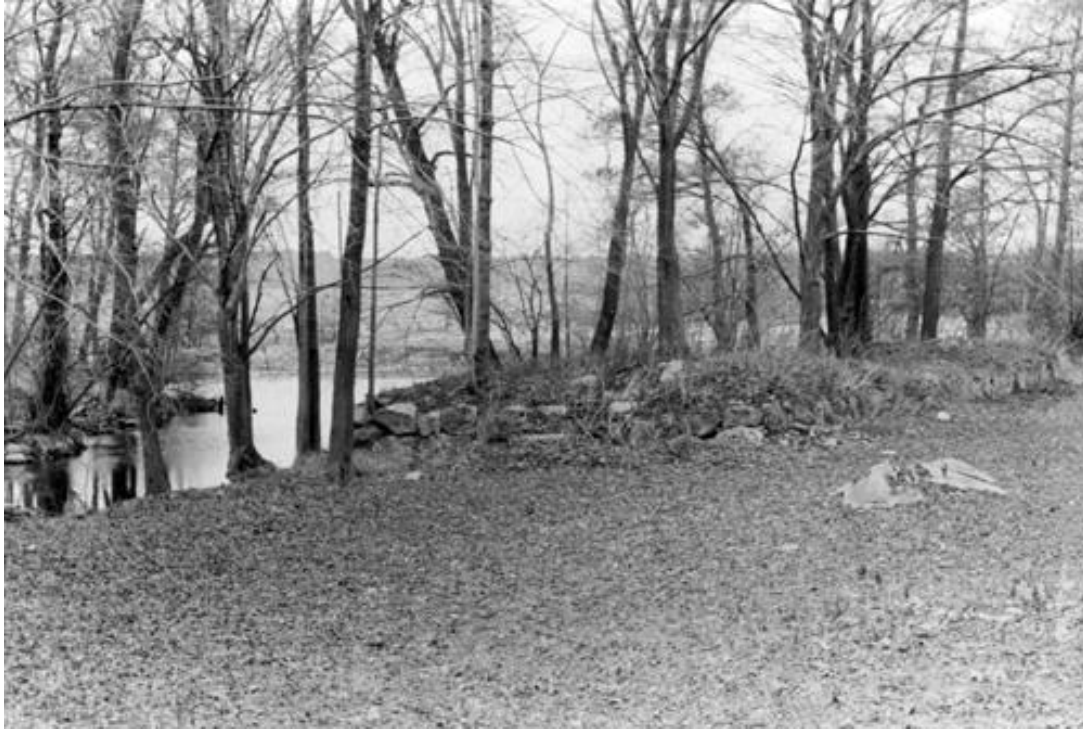
3. Grundstenarna från garveriets ursprungliga uppförandeplats. Foto okänt år. Okänd fotograf. Malmö Museer.
