# Förslag till skötselplan för Bunkeflo strandängars naturreservat

Malmö stad/stadsbyggnadskontoret och  
fastighets- och gatukontoret

2025-10-16

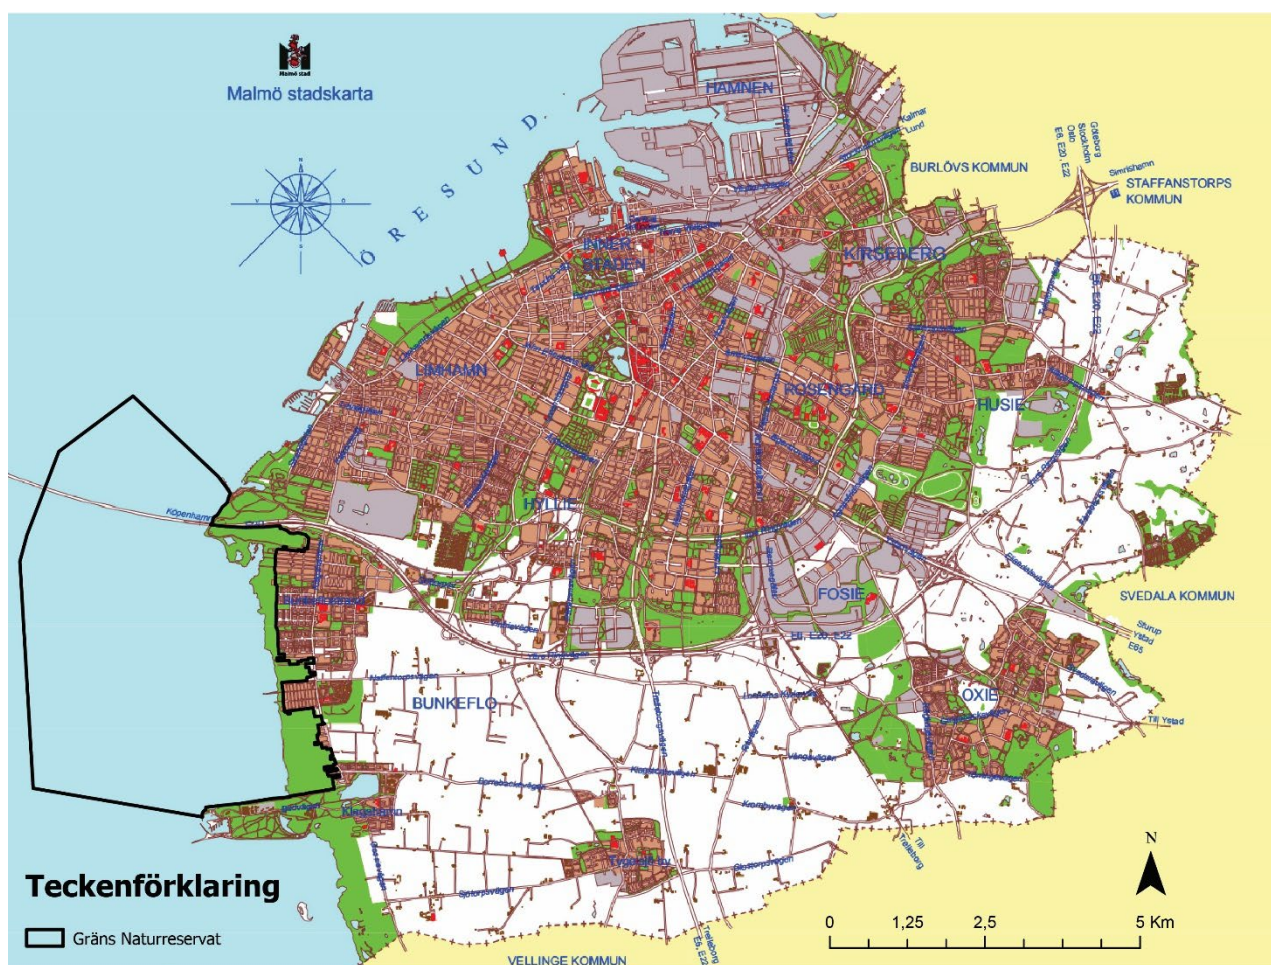
Bunkeflo strandängars naturreservats läge i Malmö kommun. Den svarta helsträckade linjen visar naturreservatets avgränsning.

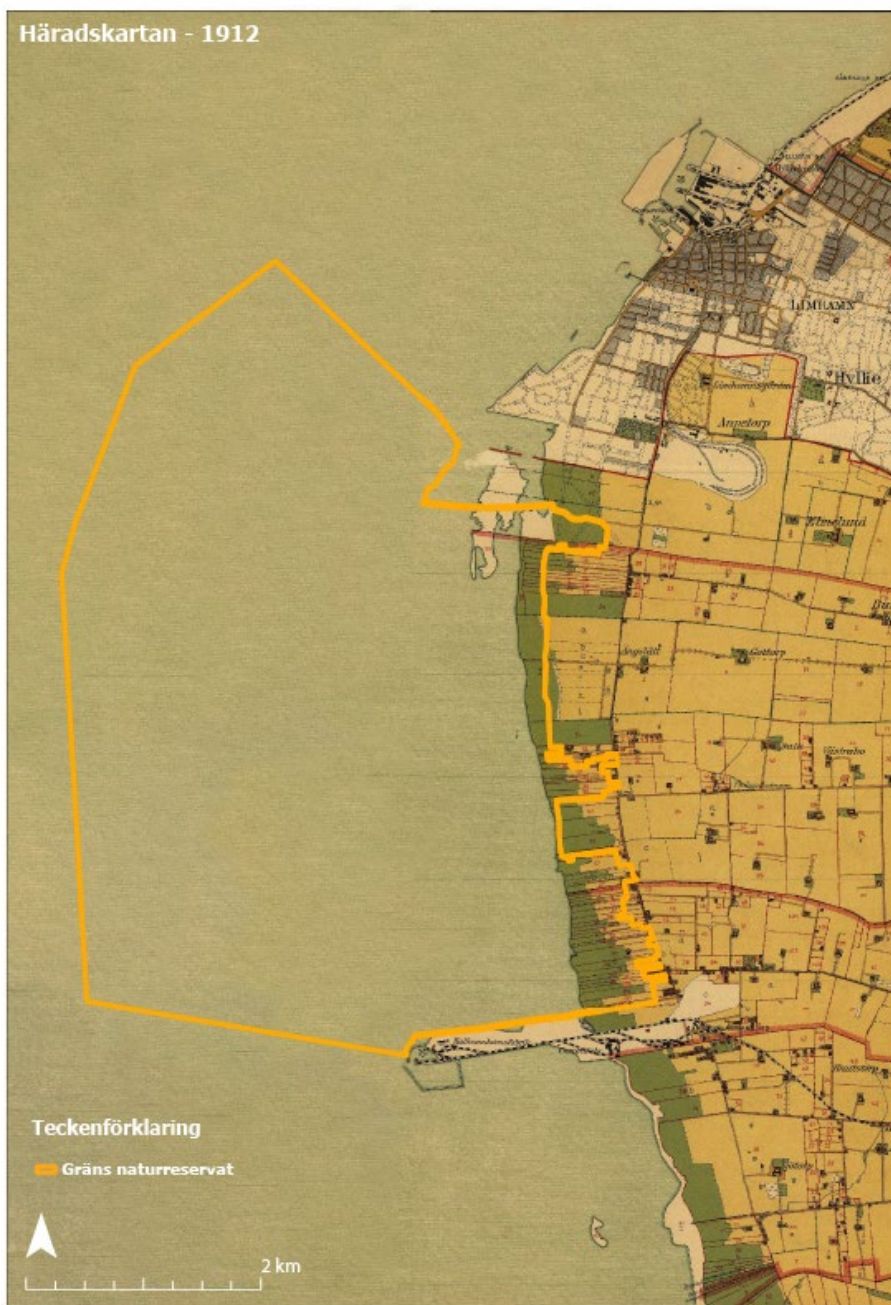
Figur 2. Häradskartan från 1912 visar hur bebyggelsen runt Bunkeflo tar form.

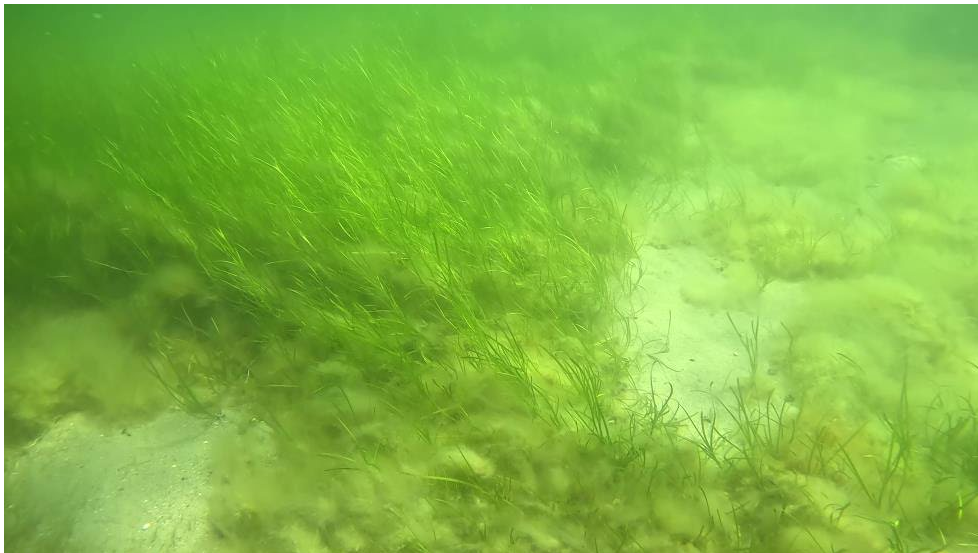
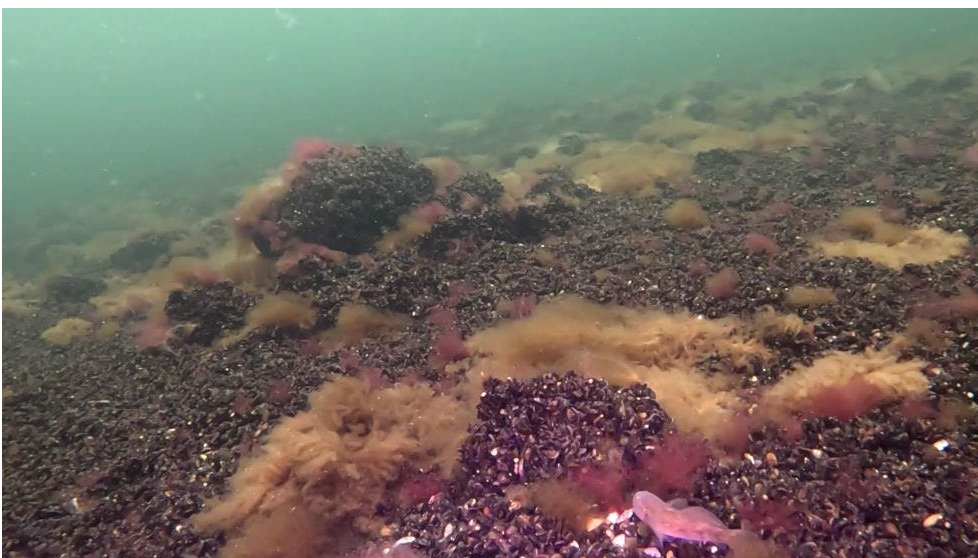
Figur 4. Ovan: ålgräsäng på ca 3 meters djup, med inslag av blottad sandbotten och fintrådiga alger. Nedre: Typisk musselbank i norra området, med svartmunnad smörbult i förgrunden.

På djup mellan ungefär en och åtta meter förekommer en ca 870 hektar stor ålgräsäng. Ålgräsängar fungerar som yngelkammare och skafferi för många fiskar. Den högsta tätheten av ålgräs finns på djup mellan tre och fyra meter och medeltätheten av ålgräs inom hela området är 55 %. Närmast land finns ett fåtal smala delbestånd parallellt med stranden, framför allt i den norra delen av området och då kopplat till sandrevlar. Påväxten av fintrådiga alger på ålgräsen är betydande.

Inom naturreservatet förekommer även en ca 940 hektar blåmusselbank (*Mytilus edulis*). I mitten av denna förekommer både blåmusslor och ålgräs parallellt i tätheter på minst 10 % vardera. Under Öresundsbron finns några av de tätaste bestånden av blåmusslor. I medeltal är täckningsgraden av blåmusslor 37 % vid förekomster större än 10 %.

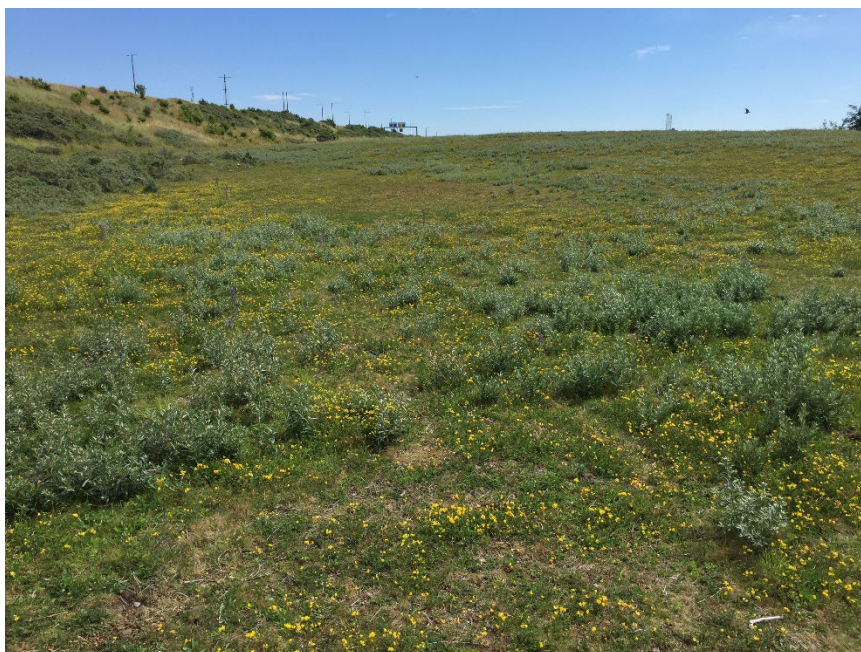
Figur 5. Ruderatmark på Lernacken.

I norr, vid Lernacken, består jordlagret av ditschaktade kalkrika jordmassor. Biotopen utgörs delvis av alvarliknande ruderatmark. Även vallarna vid Limhamns skjutbana bedöms vara ruderatmark, medan den lägre buskmarken varit åker en gång i tiden. Stora delar är igenväxta av buskar som havtorn, slån och hagtorn eller med utvecklad lövskog. Här växer även kungsljus, värdväxt för kungsljuskapuschongfly (VU) som finns i området.

Södra Lernacken är till stor del igenväxt med ung havtorn. I dessa störda miljöer förekommer dels skapta småvatten för grönfläckig padda (VU), dels blottade fläckar med sand respektive lerjord. I de mer sandiga miljöerna högre upp i backarna återfinns sandödla (VU). På blottad kalklera växer opportunistiska, konkurrenssvaga och hotade mossarter som nickpottia (VU), smal toffelmossa (VU), heltuss (VU) och stjärtmossa (NT). I branter och sluttningar på ditlagda massor skapas förutsättningar för en del ett- till tvååriga växter såsom kungsljus. Till denna art är den i området förekommande fjärilen kungsljuskapuschongfly (VU) knuten.

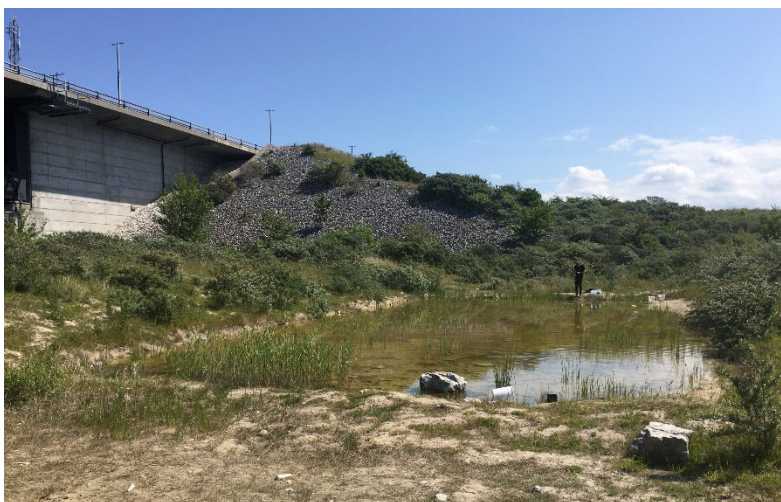
Figur 6. Nygrävd damm år 2006.

I ett tidigare vassdominerat område på norra strandängarna har det grävts flertalet våtmarker för grönfläckig padda. Många år är salthalten för hög för reproduktion av grönfläckig padda. Dammarna lockar även till sig fladdermöss och insekter.
